**AJUSTES E ADEQUAÇÕES DE LAYOUT EM EDIFICAÇÃO: UM  
ESTUDO DE CASO NO PRÉDIO DO CORPO DE BOMBEIROS EM  
BARRA DO GARÇAS-MT**

Trabalho de Conclusão de Curso apresentado como requisito parcial à obtenção do título de Bacharel em Engenharia Civil do Instituto de Ciências Exatas e da Terra, da Universidade Federal de Mato Grosso.

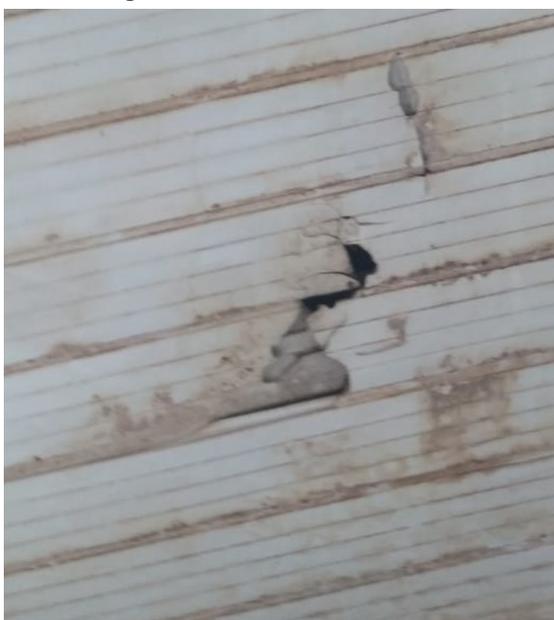
**Figura 8 –Fissuração do PVC**

Na Figura 8 têm-se um tipo de manifestação patológica no forro de PVC que pode ter sido causada por constantes infiltrações na cobertura, como também pelo calor proveniente do fogão, visto estar no teto da cozinha.

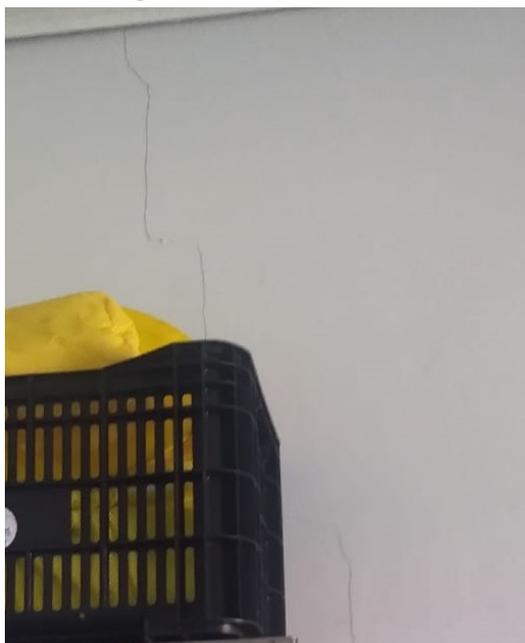
**Figura 9 – Fissura em 90°**

Na Figura 9 têm-se uma fissura com ângulos próximos de 90°, que tem o formato do contorno dos blocos cerâmicos, e ocorre pelo seu destacamento da argamassa de assentamento por pouca aderência entre os materiais, que é causada pela cura incorreta da argamassa ou pela qualidade baixa da mesma.

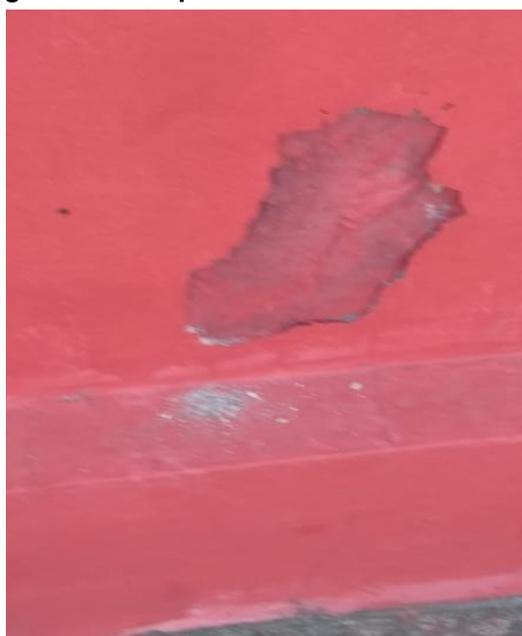
**Figura 10 – Desprendimento do revestimento**

A manifestação patológica da Figura 10 é relacionada à pintura externa da edificação, onde tem-se o desprendimento do revestimento argamassado, que pode ter sido ocasionada pela infiltração de águas pluviais, ou advindas do solo por falta de impermeabilização. Ou ainda, a pintura pode ter sido feita sobre superfície úmida ou suja.

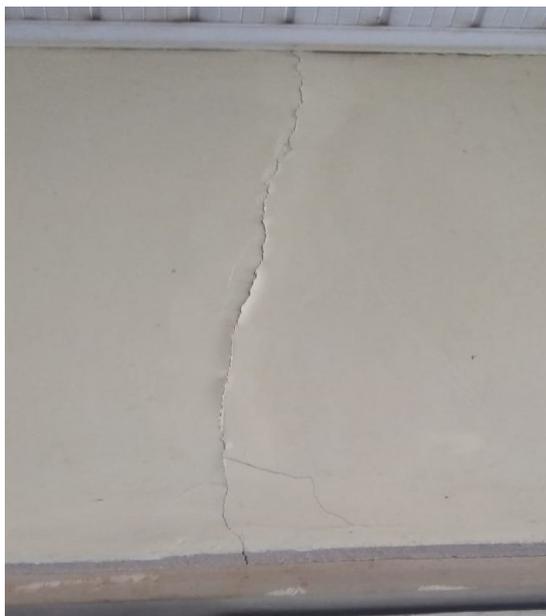
**Figura 11 – Fissura vertical**

A manifestação patológica da Figura 11 localizada centralizada acima da porta é uma fissura vertical, que pode ter sido causada pela retração por secagem da argamassa que a alvenaria foi revestida, e ainda por ser uma região que são concentradas as tensões advindas da porta por falta de verga.

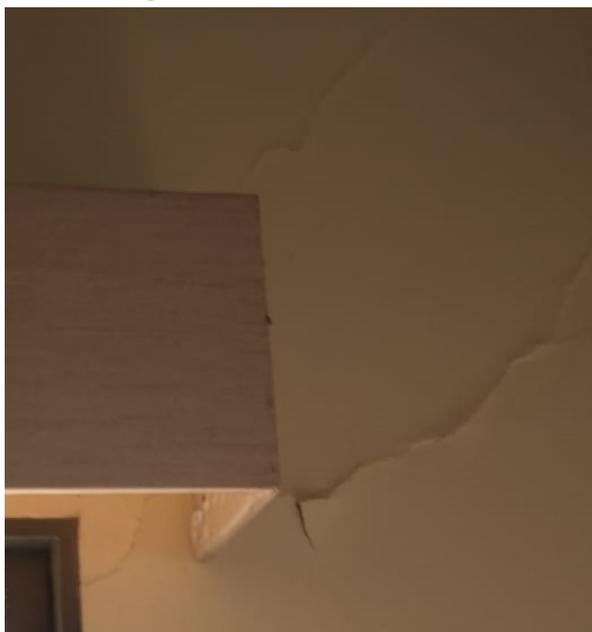
**Figura 12 – Fissura inclinada**

As fissuras inclinadas da Figura 12 saem do canto da janela e são características da falta de verga, por ser uma região de alta tensão para a alvenaria. Por isso é importante que haja execução de vergas e contravergas, pois a fissuração pode ocorrer inclinada no canto inferior também.

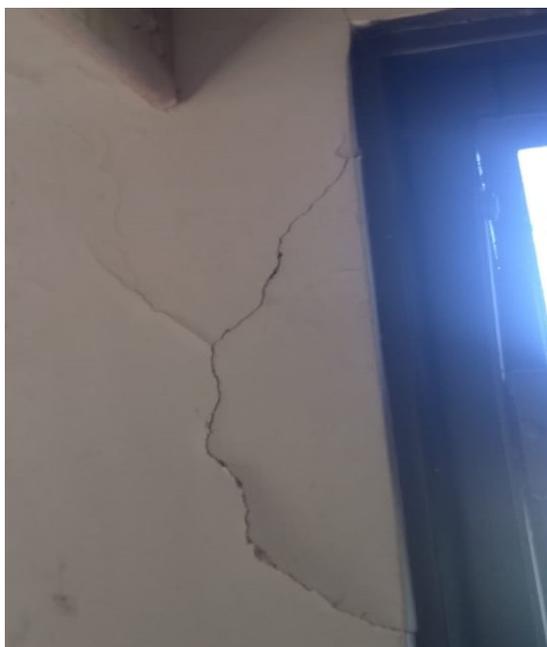
**Figura 13 – Fissura na lateral da janela**

Na Figura 13 é possível visualizar fissuras na lateral da janela que pode ter acontecido pela retração da argamassa, como também pela atuação de tensões da janela, ou por movimentação higroscópica da alvenaria.
