UNIVERSIDADE FEDERAL DE MATO GROSSO  
CAMPUS UNIVERSITÁRIO DO ARAGUAIA  
INSTITUTO DE CIÊNCIAS EXATAS E DA TERRA  
CURSO DE ENGENHARIA CIVIL

**ESTUDO DAS CONDIÇÕES DE SUPERFÍCIE DE UM AERÓDROMO EM BARRA  
DO GARÇAS – MT**

Trabalho de Conclusão de Curso apresentado à banca examinadora do Curso de Engenharia Civil – UFMT, Campus Universitário do Araguaia – MT, como requisito para obtenção do título de Bacharel em Engenharia Civil.  
Prof. Orientador: Dr. Dionatas Hoffmann Andreghetto.

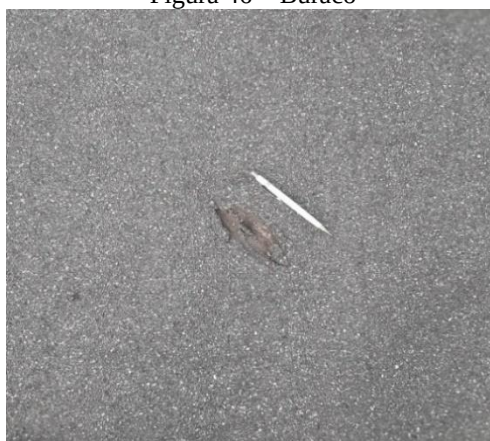
Figura 46 – Buraco

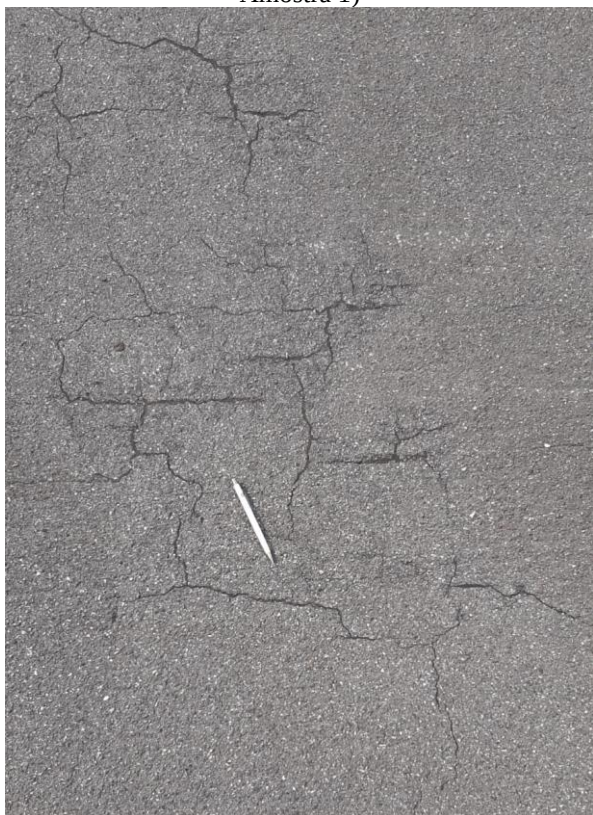
Fotografia 1 – Trinca couro de jacaré (Cabeceira 07 – Amostra 1)

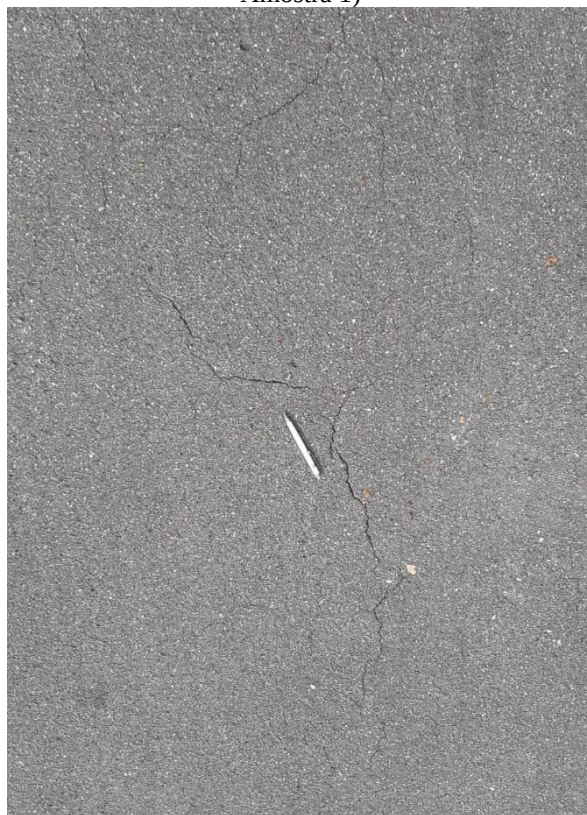
Fotografia 2 – Trinca longitudinal (Cabeceira 07 – Amostra 1)

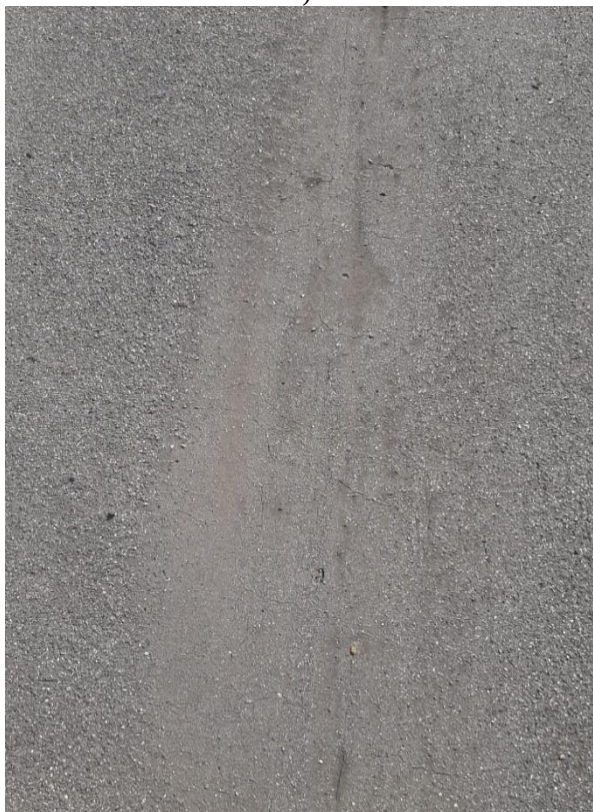
Fotografia 3 – Agregado polido (Cabeceira 07 – Amostra 1)

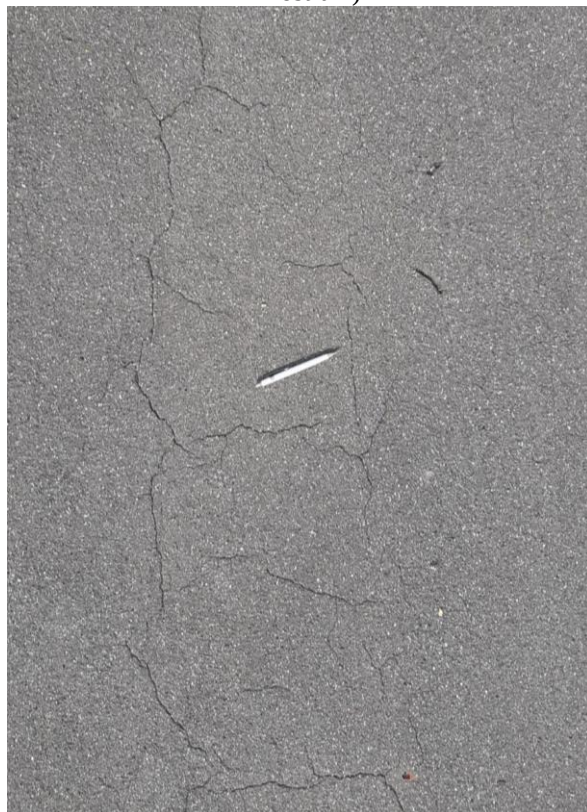
Fotografia 4 – Trinca couro de jacaré (Cabeceira 07 – Amostra 2)

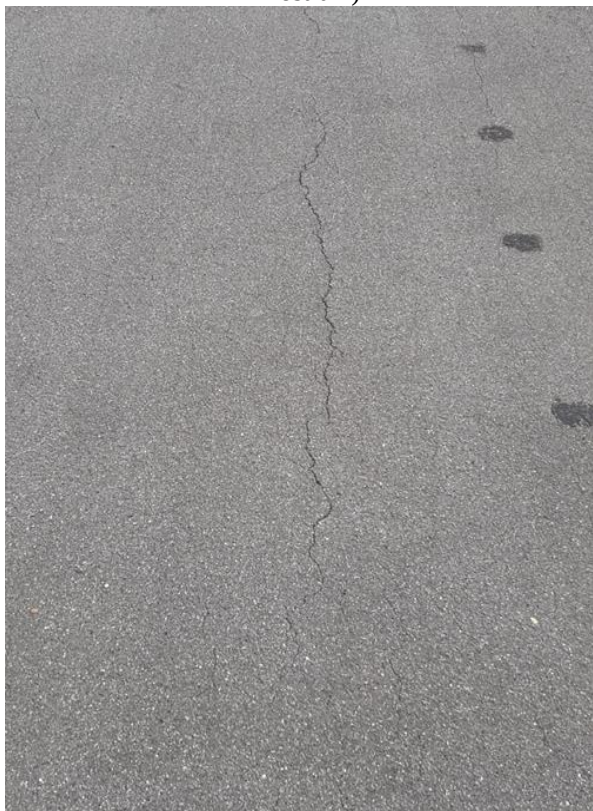
Fotografia 5 – Trinca longitudinal (Cabeceira 07 –  
Amostra 2)

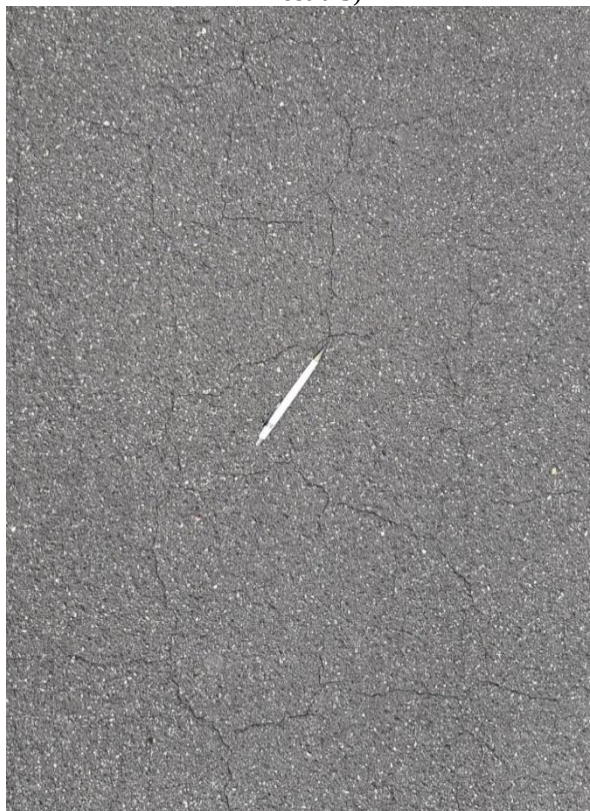
Fotografia 6 – Trinca couro de jacaré (Cabeceira 07 –  
Amostra 3)

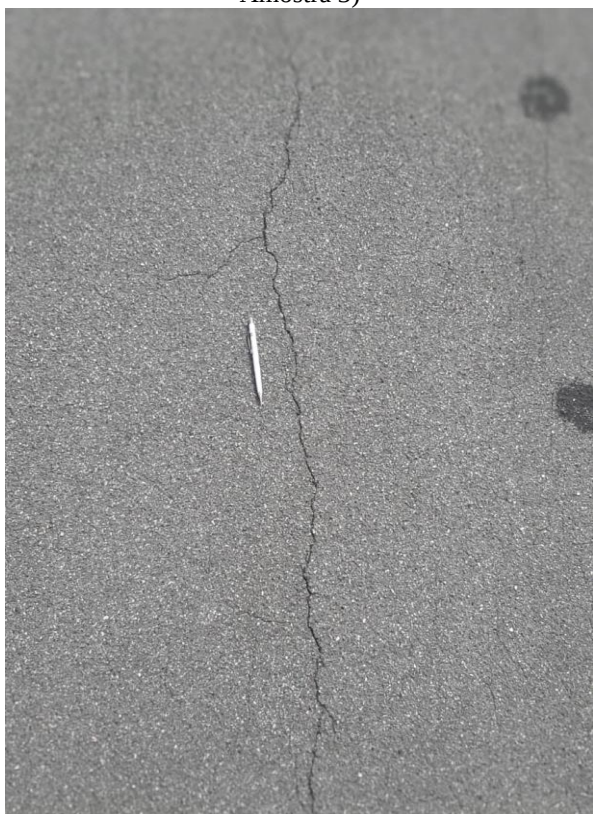
Fotografia 7 – Trinca longitudinal (Cabeceira 07 –  
Amostra 3)

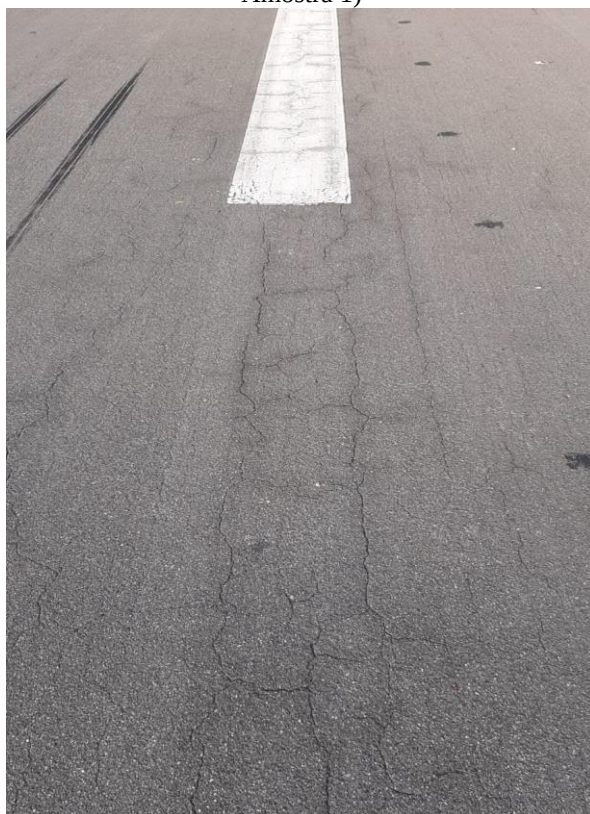
Fotografia 8 – Trinca couro de jacaré (Cabeceira 25 –  
Amostra 1)

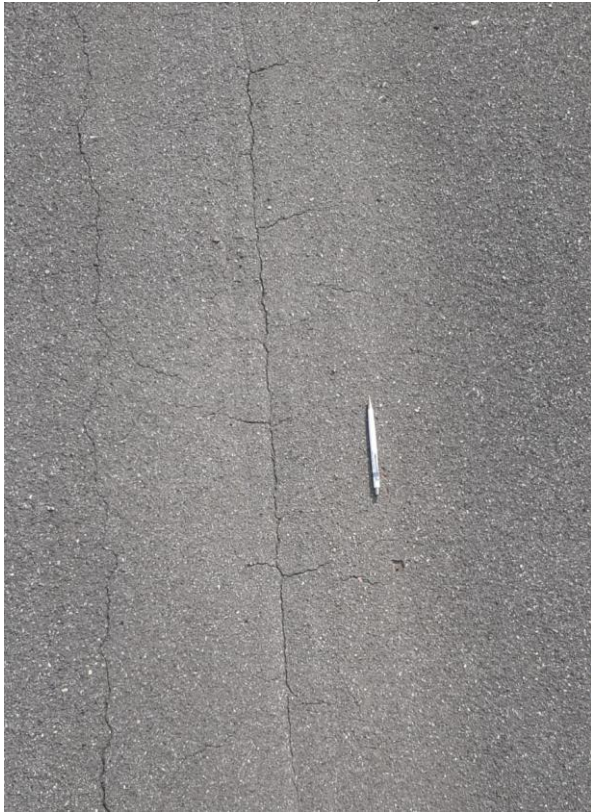
Fotografia 9 – Trinca longitudinal e transversal (Cabeceira 25 – Amostra 1)

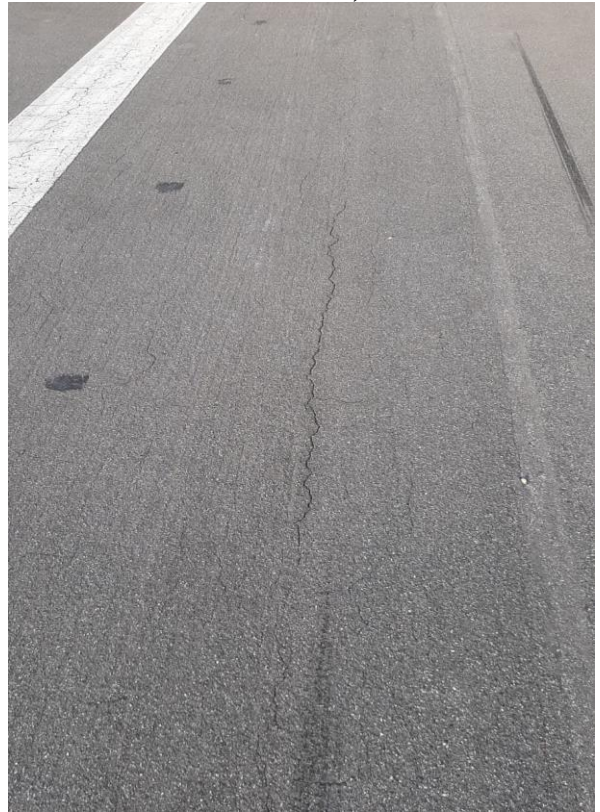
Fotografia 11 – Trinca longitudinal (Cabeceira 25 – Amostra 2)

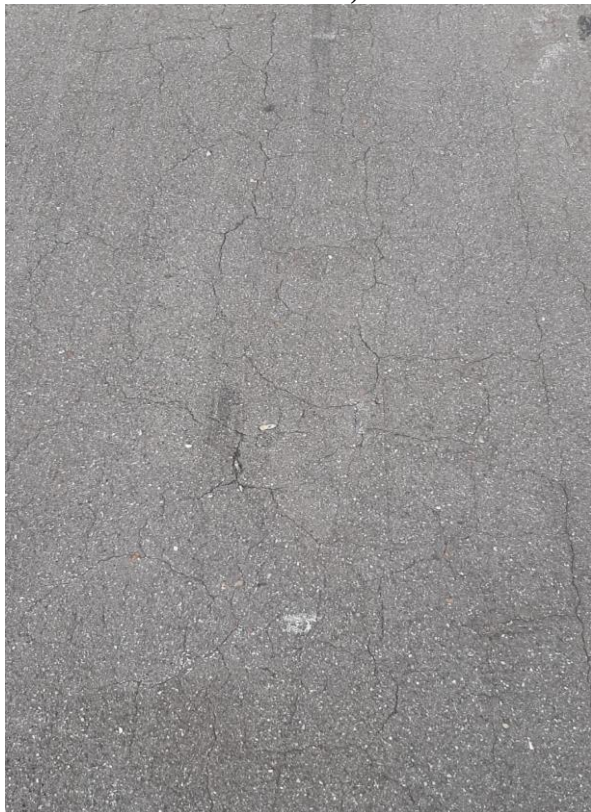
Fotografia 10 – Trinca couro de jacaré (Cabeceira 25 – Amostra 2)

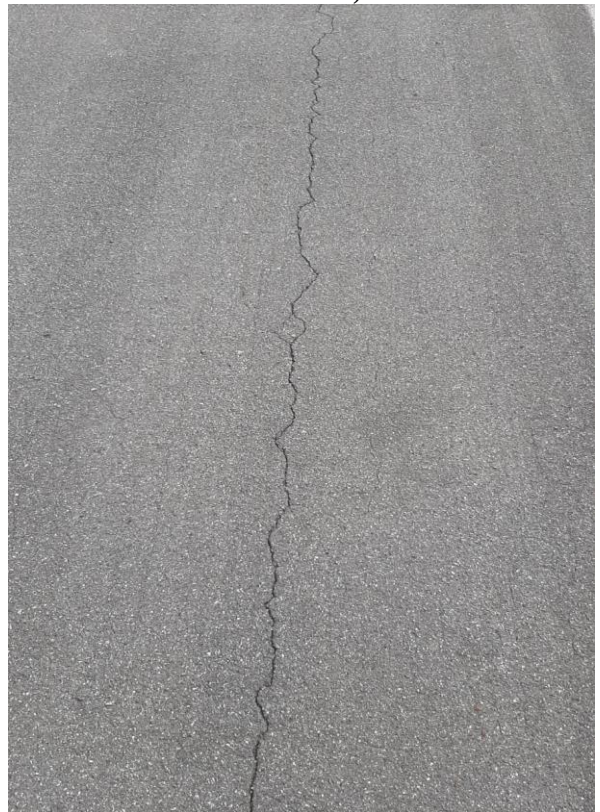
Fotografia 12 – Trinca longitudinal (Cabeceira 25 – Amostra 3)

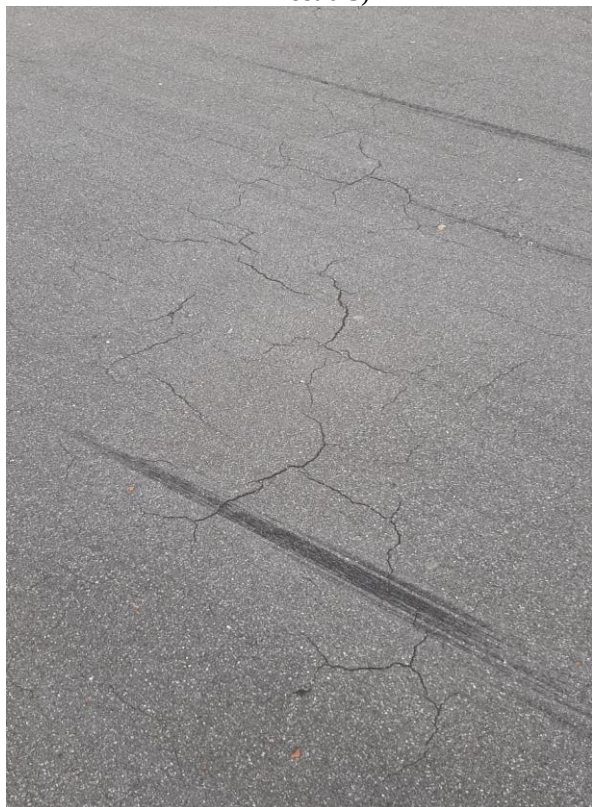
Fotografia 13 – Trinca tipo couro de jacaré (Cabeceira 25 – Amostra 3)

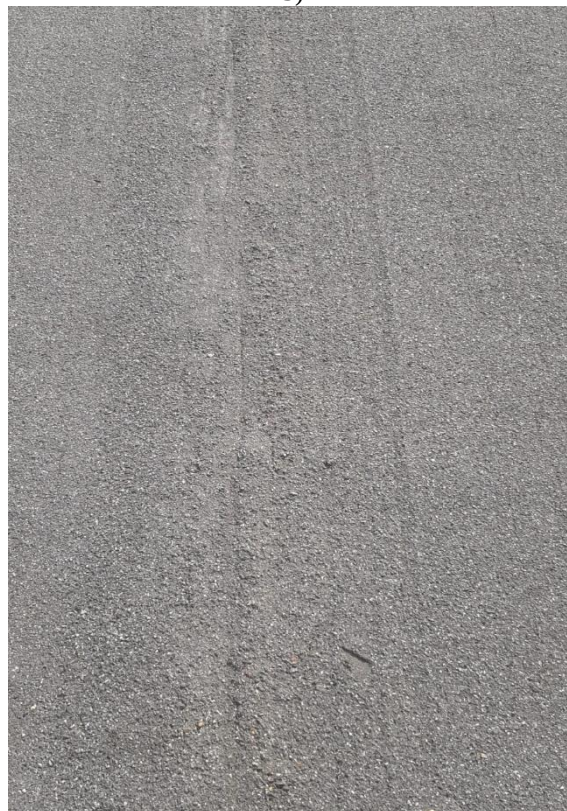
Fotografia 12 – Desprendimento (Cabeceira 25 – Amostra 3)
