**UNIVERSIDADE FEDERAL DE MATO GROSSO**  
**FACULDADE DE ARQUITETURA ENGENHARIA E TECNOLOGIA**  
**DEPARTAMENTO DE ENGENHARIA CIVIL**  
**TRABALHO DE GRADUAÇÃO**

**ANÁLISE DAS PATOLOGIAS EM EDIFICAÇÕES DE CRECHES**  
**MUNICIPAIS DE CUIABÁ, MT.**

CUIABÁ/MT  
ABRIL/2013

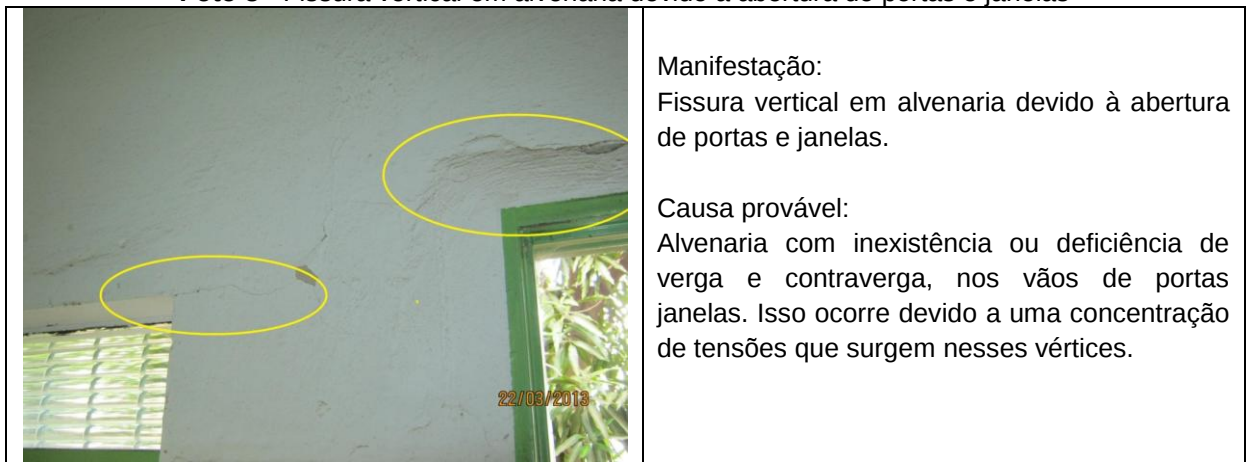
**Foto 3 - Fissura vertical em alvenaria devido à abertura de portas e janelas**

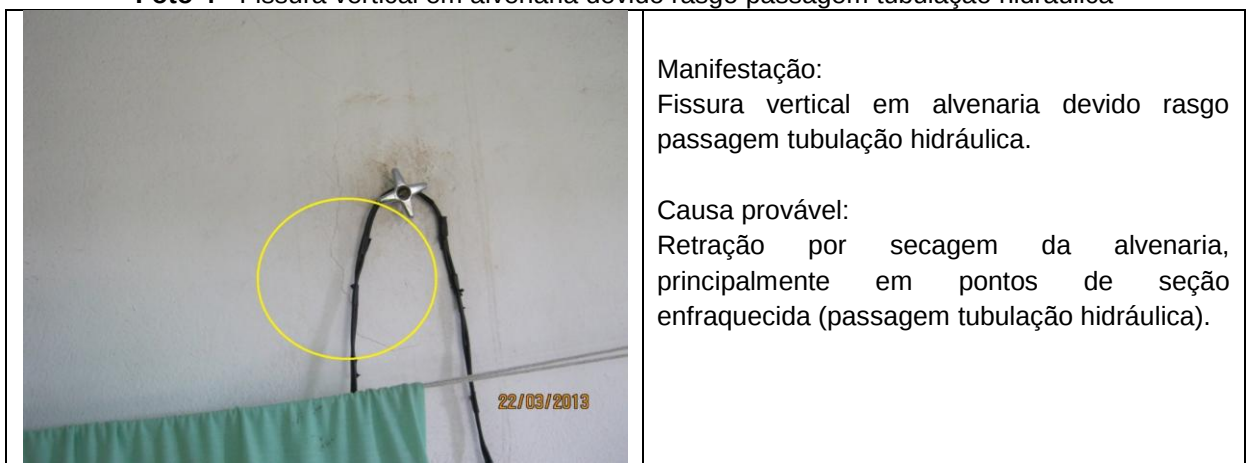
**Foto 4 - Fissura vertical em alvenaria devido rasgo passagem tubulação hidráulica**

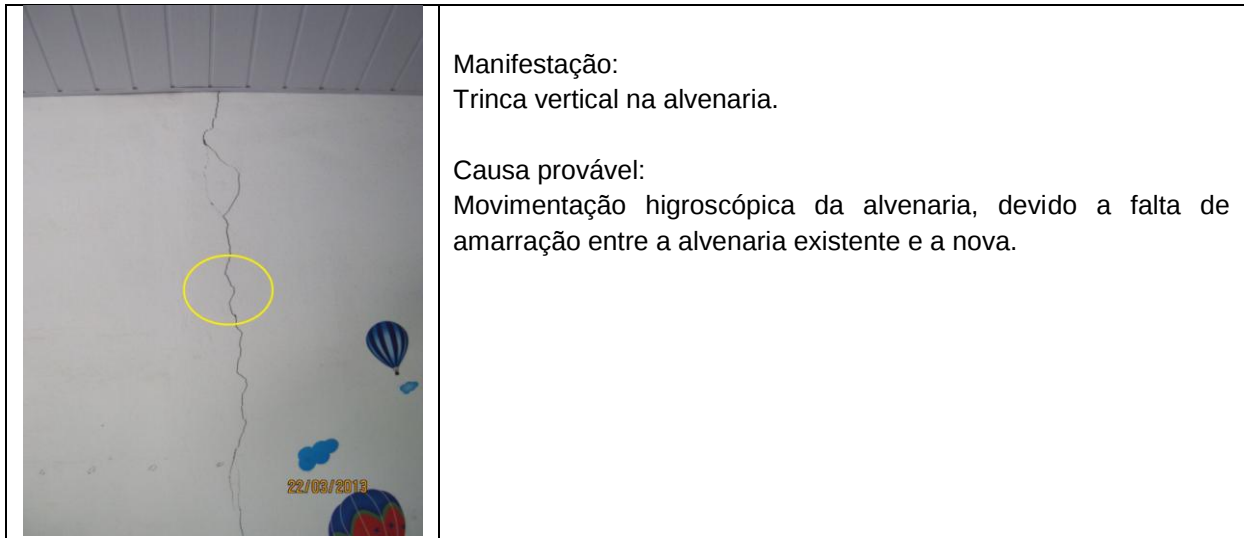
**Foto 5 – Trinca vertical na alvenaria**

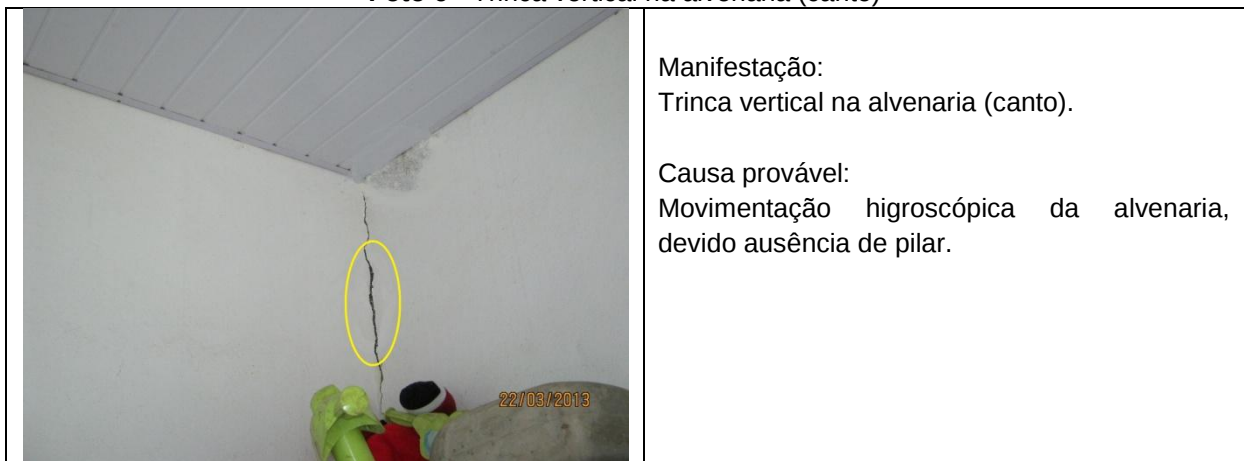
**Foto 6 - Trinca vertical na alvenaria (canto)**

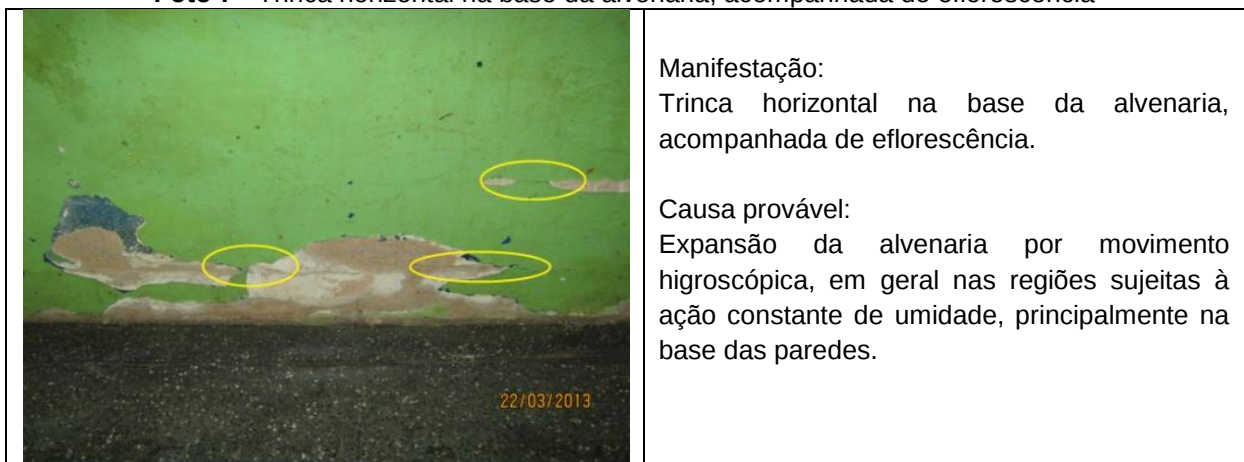
**Foto 7 - Trinca horizontal na base da alvenaria, acompanhada de eflorescência**

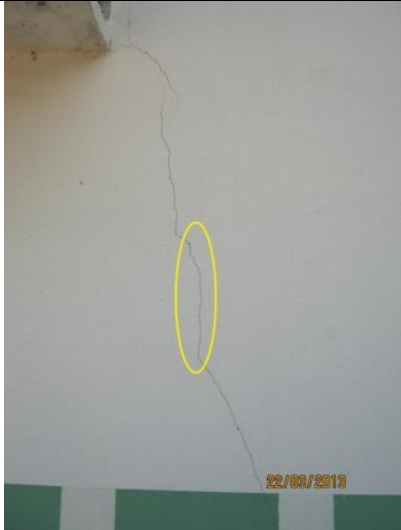
**Foto 8 - Fissura inclinada na alvenaria**

| <p>A photograph of a white wall with a diagonal crack. A yellow oval highlights a section of the crack. A date stamp '22/03/2013' is visible at the bottom right of the image.</p> | <p><b>Manifestação:</b><br/>Fissura inclinada na alvenaria.</p> <p><b>Causa provável:</b><br/>Recalques diferenciados, decorrentes por falhas de projeto, rebaixamento do lençol freático, heterogeneidade do solo, influência de fundações vizinhas.</p> |

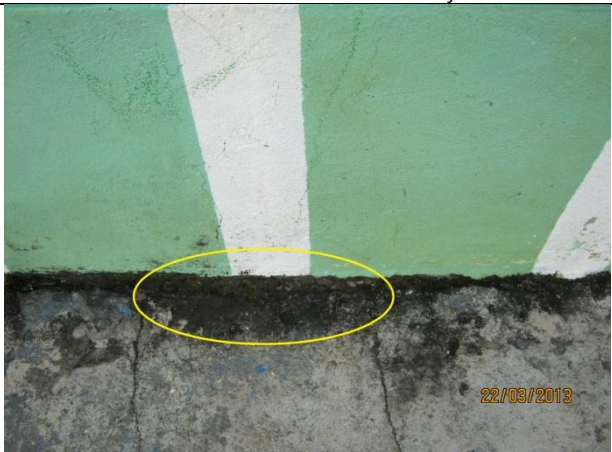
**Foto 9 - Proliferação de micro-organismos na base da parede**

| <p>A photograph showing the base of a wall where it meets the floor. The wall has green and white paint. A dark, fuzzy growth of microorganisms is visible at the base, highlighted by a yellow oval. A date stamp '22/03/2013' is visible at the bottom right of the image.</p> | <p><b>Manifestação:</b><br/>Proliferação de micro-organismos na base da parede.</p> <p><b>Causa provável:</b><br/>Umidade na base da parede: por respingo de água de chuva; e proveniente do solo.</p> |

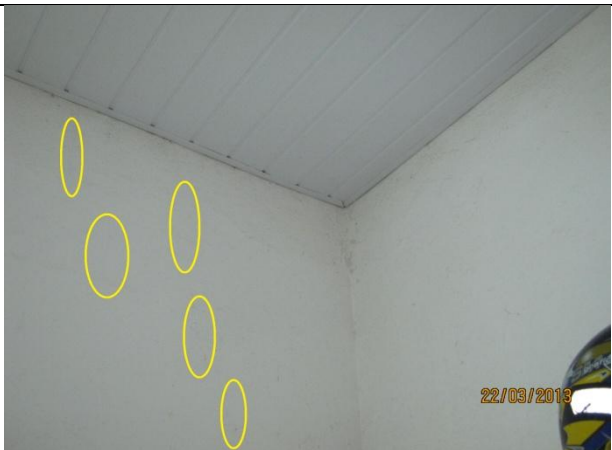
**Foto 10 - Fissuras vertical e horizontal no reboco**

| <p>A photograph of a white wall corner. Several cracks are visible: one vertical and several horizontal. Five yellow ovals highlight specific areas of cracking. A date stamp '22/03/2013' is visible at the bottom right of the image.</p> | <p><b>Manifestação:</b><br/>Fissuras vertical e horizontal no reboco.</p> <p><b>Causa provável:</b><br/>Expansão da argamassa de assentamento (interação sulfato-cimento, hidratação retardada da cal).</p> |

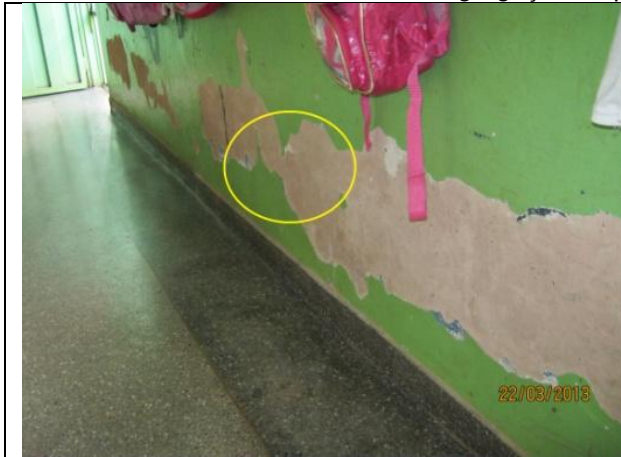
**Foto 11 - Desagregação da pintura e do reboco na parede**

Desagregação da pintura e do reboco na parede.

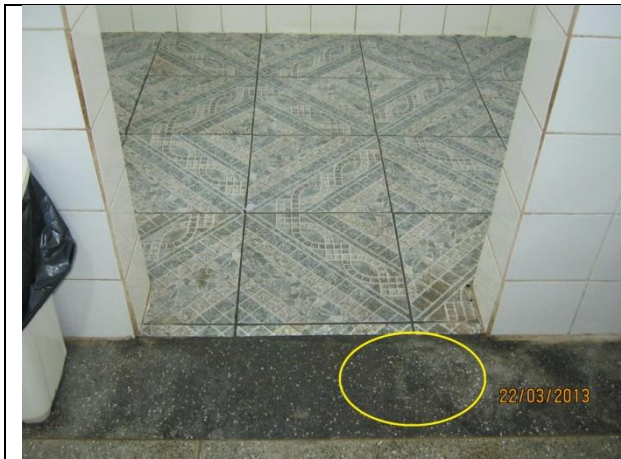
**Foto 12 - Manchas no piso de concreto polido**

Manchas no piso de concreto polido.

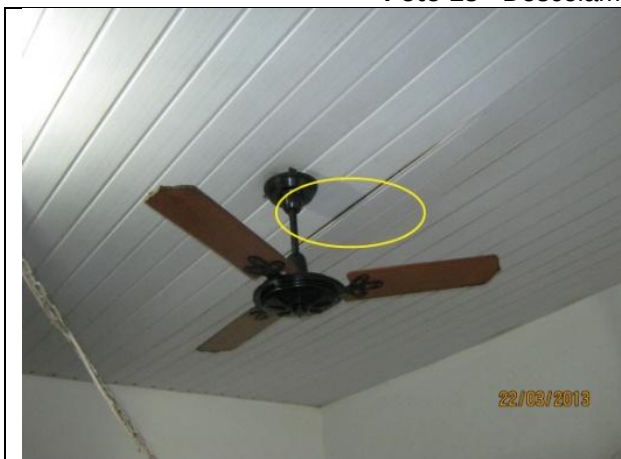
**Foto 13 - Descolamento vertical do forro**

Deslocamento vertical do forro.

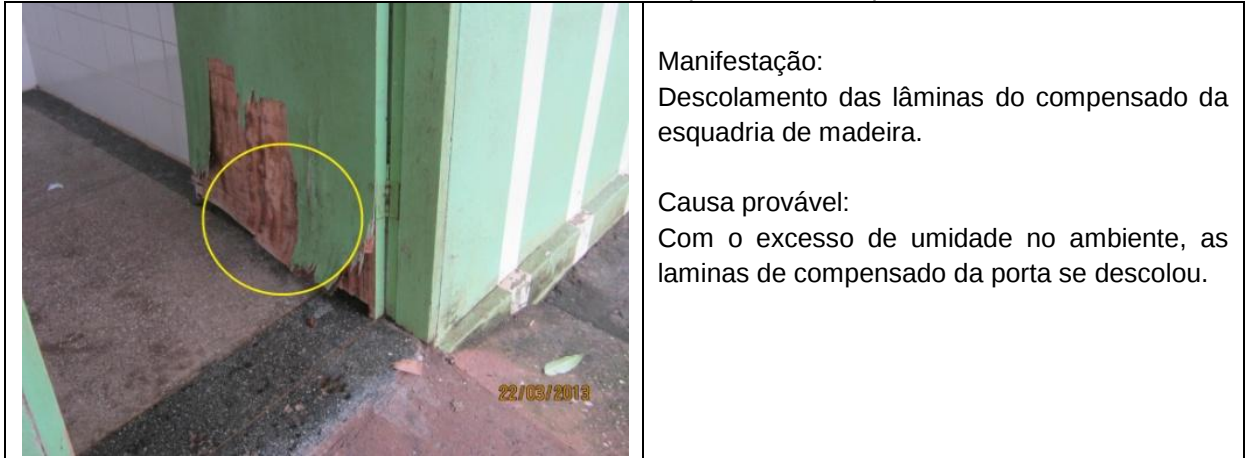
**Foto 14 - Descolamento das lâminas do compensado da esquadria de madeira**

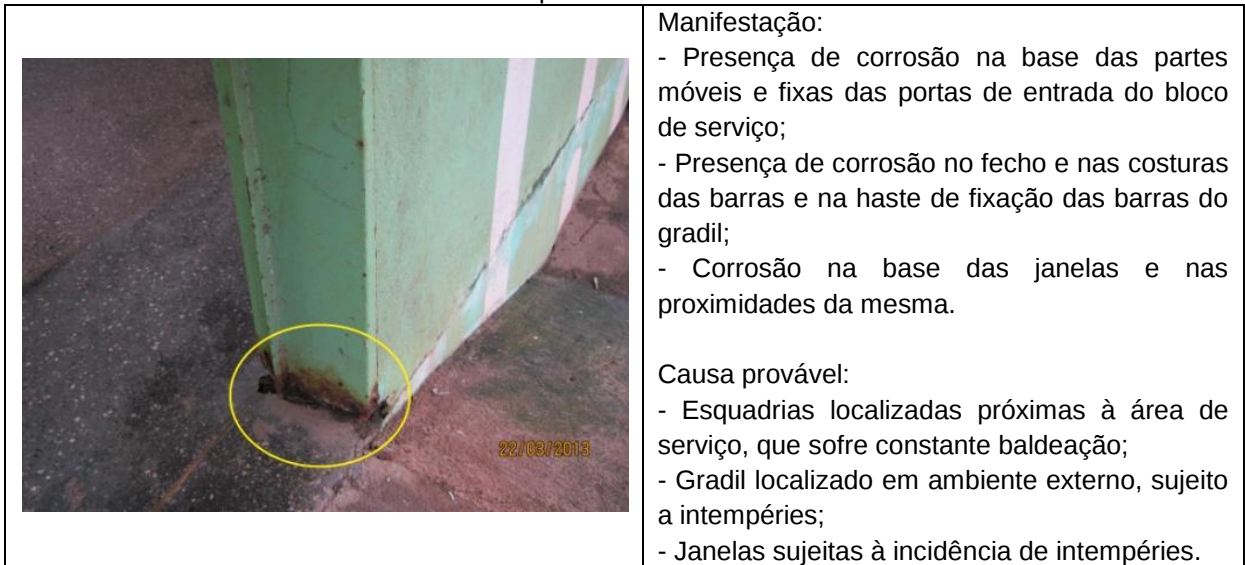
**Foto 15 - Esquadrias metálicas oxidadas**

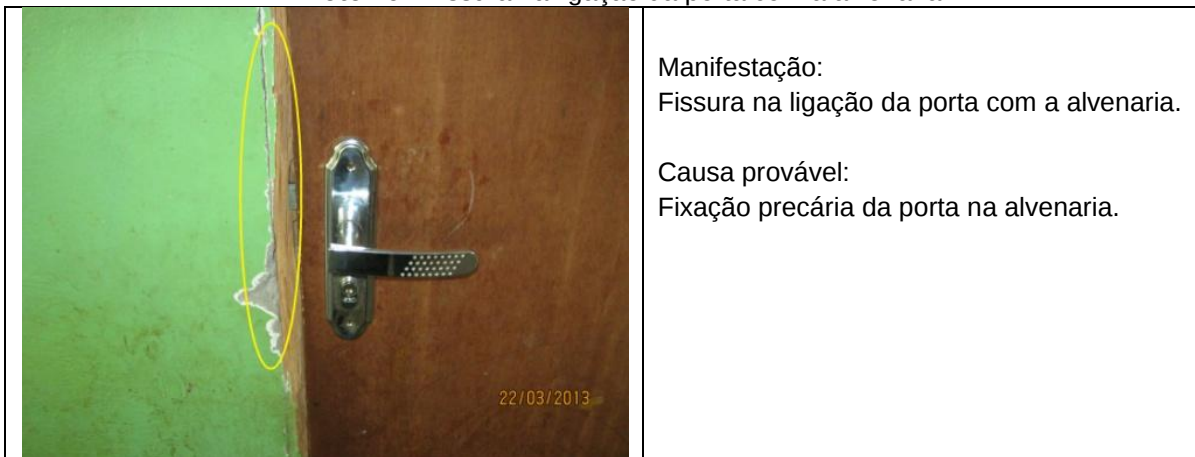
**Foto 16 - Fissura na ligação da porta com a alvenaria**

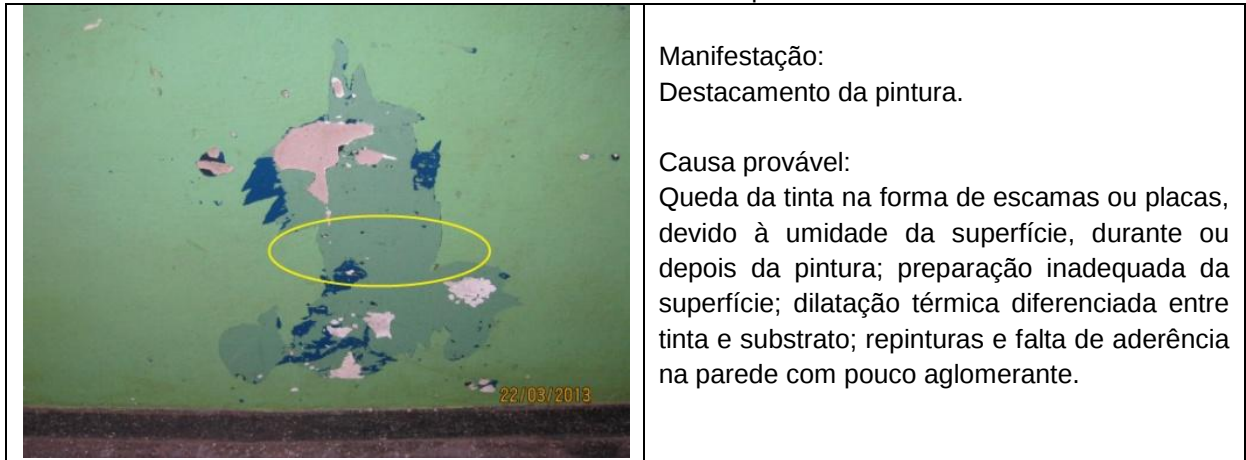
**Foto 17 - Destacamento da pintura**

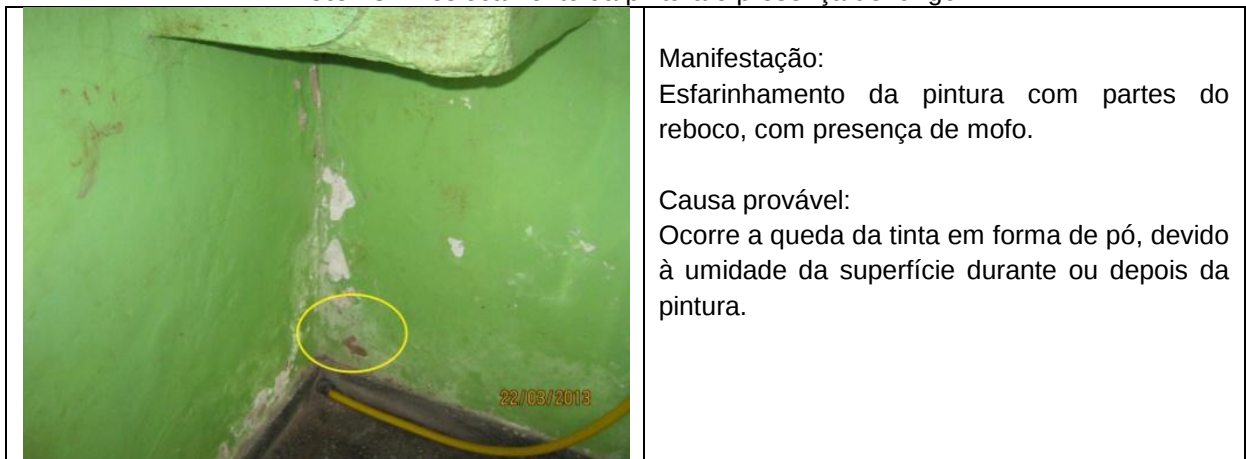
**Foto 18 - Deslocamento da pintura e presença de fungo**

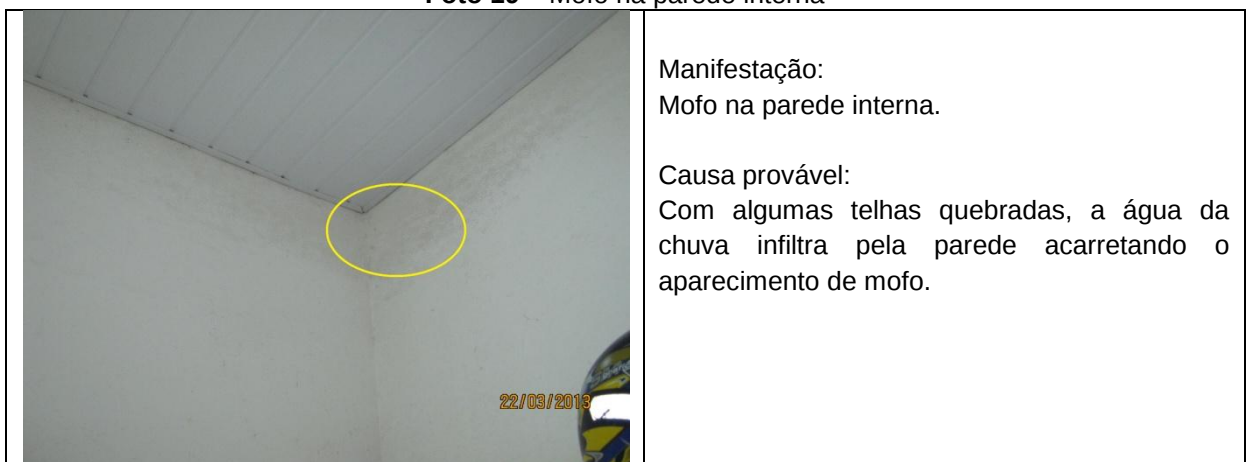
**Foto 19 – Mofo na parede interna**

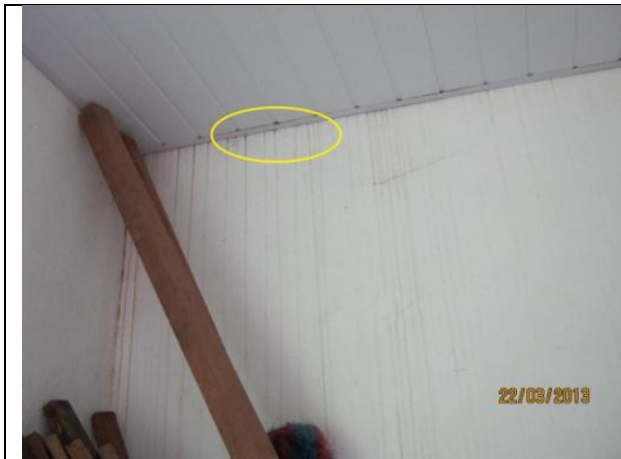
**Foto 20 - Goteiras**

Manifestação:  
Manchas na pintura (Goteiras)

Causa provável:  
Existem telhas quebradas ou mal assentadas na cobertura.

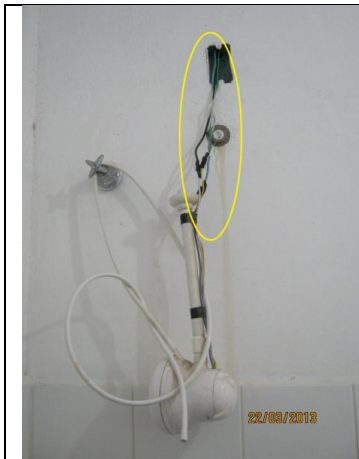
**Foto 21 - Fiação elétrica exposta**

Manifestação:  
Instalação elétrica exposta.

Causa provável:  
Erro na execução/ e ou manutenção, mão de obra não especializada.

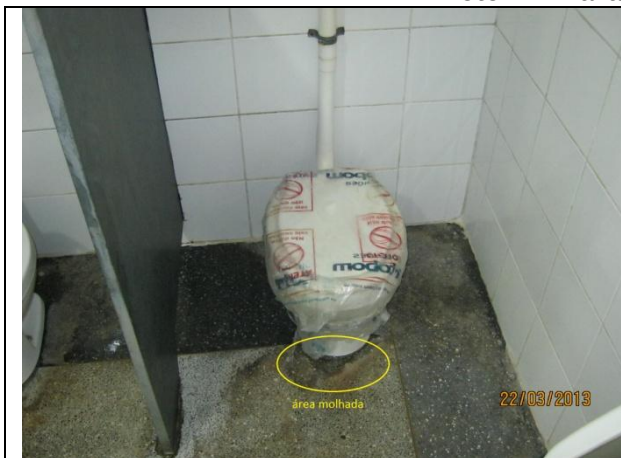
**Foto 22 - Vazamento sanitário**

Manifestação:  
Vazamento no sanitário.

Causa provável:  
Erro na execução/ e ou na manutenção (reforma).

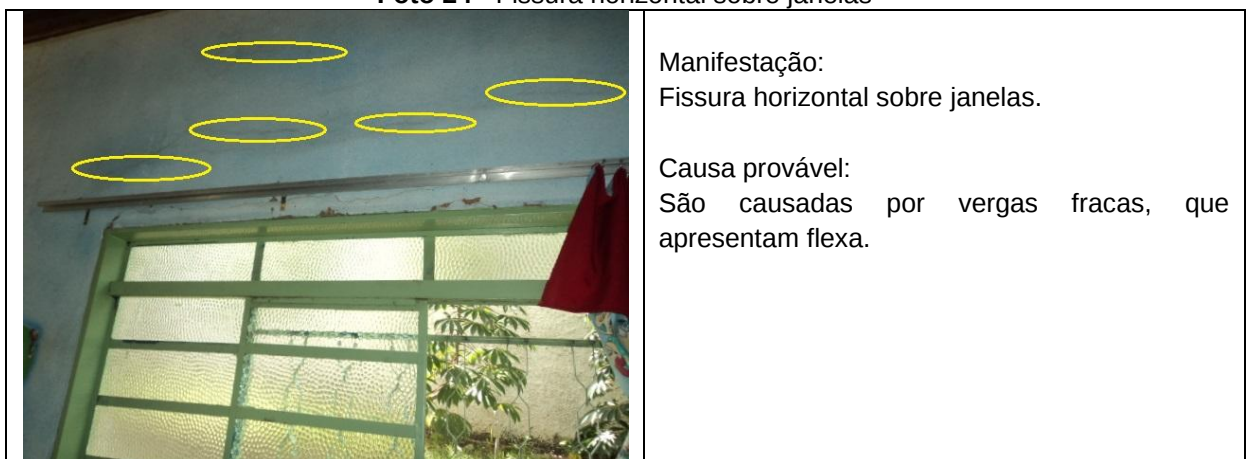
**Foto 24 - Fissura horizontal sobre janelas**

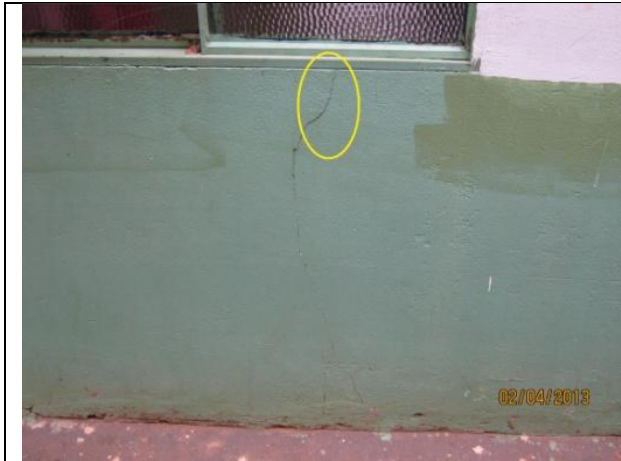
**Foto 25 - Trinca vertical em alvenaria sob de janela**

Trinca vertical em alvenaria sob janela.

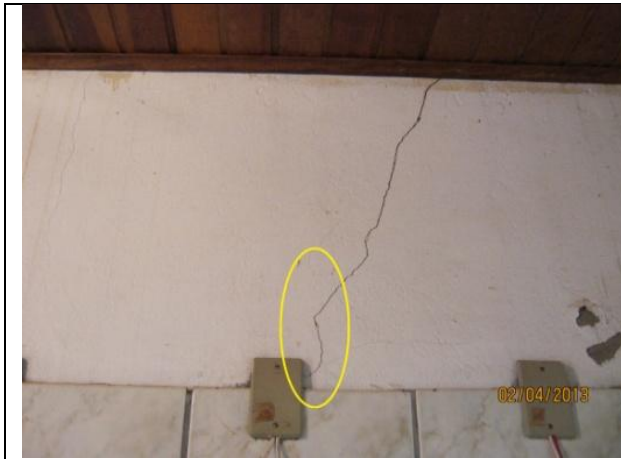
**Foto 26 - Trinca vertical na alvenaria**

Fissura vertical em alvenaria devido rasgo passagem tubulação hidráulica.

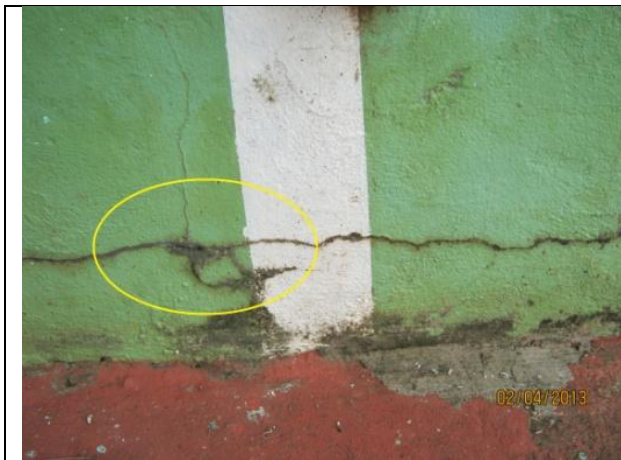
**Foto 27 - Trinca horizontal na base da alvenaria, acompanhada de fungo**

Trinca horizontal na base da alvenaria, acompanhada de fungo.

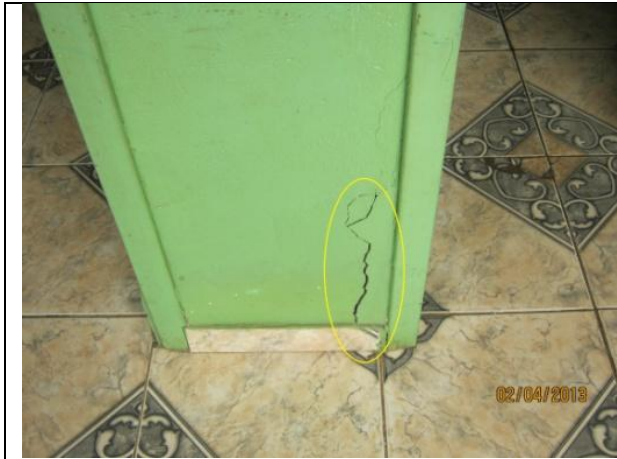
**Foto 28 - Trinca vertical**

Manifestação:  
Rachadura vertical na alvenaria.

Causa provável:  
Atuação de cargas concentradas diretamente sobre a alvenaria, devido à existência de coxins ou outros dispositivos para distribuição das cargas.

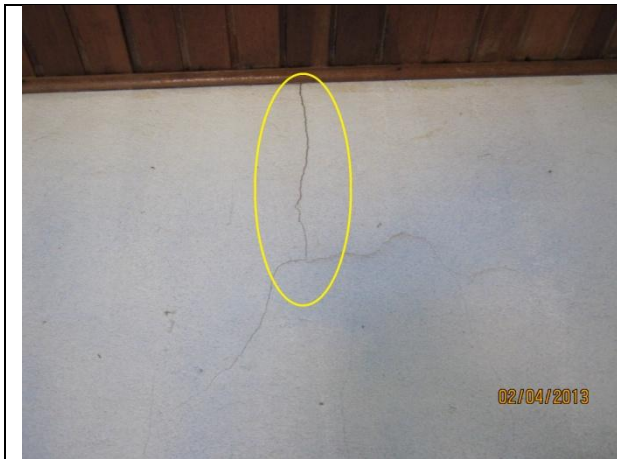
**Foto 29 - Fissura vertical e horizontal**

Manifestação:  
Fissura vertical e horizontal.

Causa provável:  
Deformação da argamassa de assentamento em paredes submetidas a uma carga vertical uniformemente distribuída.

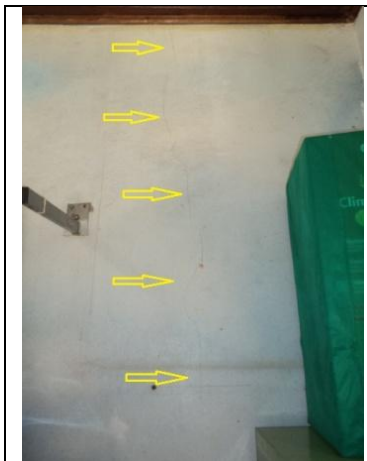
**Foto 30 - Fissuras vertical no reboco**

Manifestação:  
Fissura vertical no reboco.

Causa provável:  
Expansão da argamassa de assentamento (interação sulfato-cimento, hidratação retardada da cal).

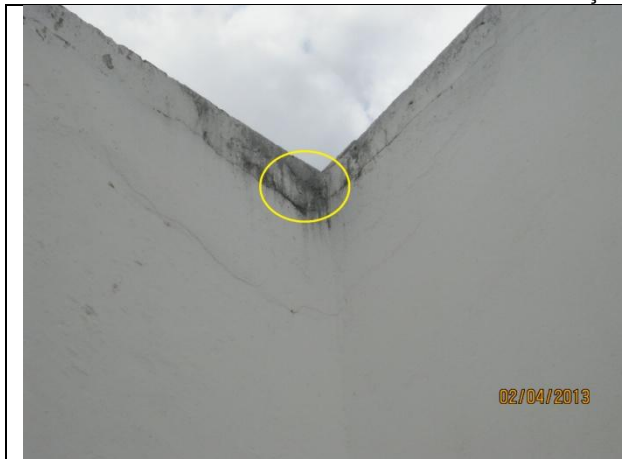
**Foto 31 - Presença de fungos no reboco**

Manifestação:  
Presença de fungos na parede externa.

Causa provável:  
Pode ser originado pelo próprio material da argamassa, ou provir dos tijolos. Os fungos se desenvolvem mais facilmente em ambiente úmidos por condensação.

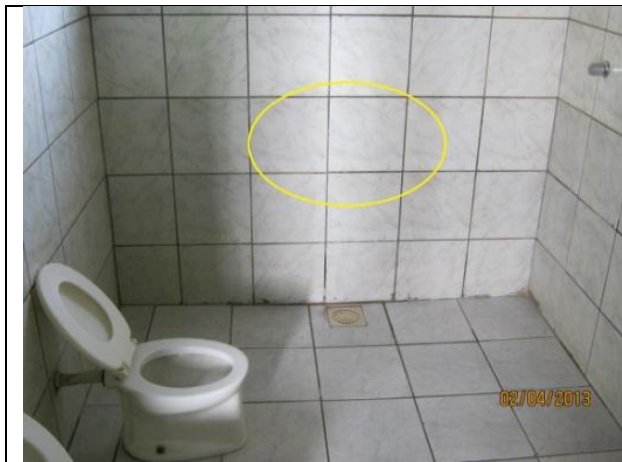
**Foto 32 - Fissura no azulejo**

Manifestação:  
Fissura no azulejo.

Causa provável:  
Gretagem das faces do revestimento cerâmico, ou seja, utilizou uma argamassa muito rígida.

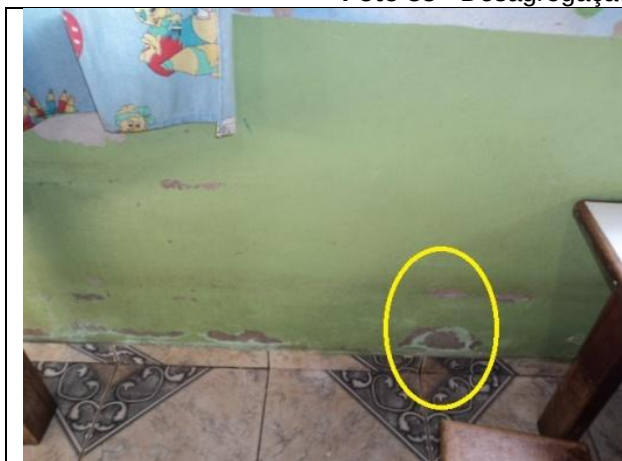
**Foto 33 - Desagregação da pintura e do reboco**

Manifestação:  
Desagregação da pintura e do reboco na parede.

Causa provável:  
A argamassa é muito fraca, ou seja, contém pouco aglomerante, não sendo suficiente para colocar todos os grãos de agregado, provocando um desagregamento em grãos ou esfarinhamento em pó do reboco.

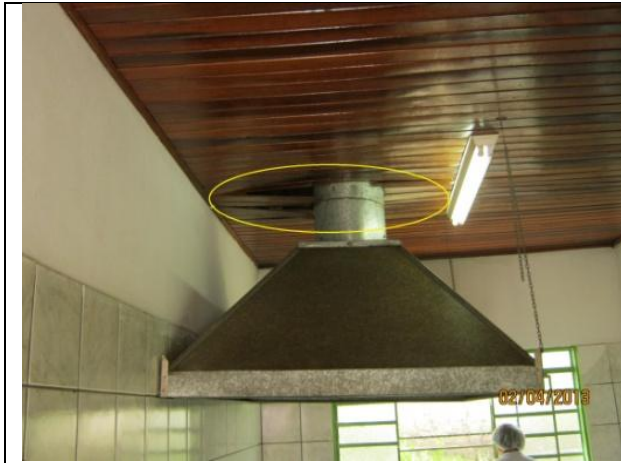
**Foto 34 - Descolamento vertical do forro**

Manifestação:  
Descolamento vertical do forro.

Causa provável:  
O sistema de fixação do forro ficou comprometido devido ao excesso de peso localizado.

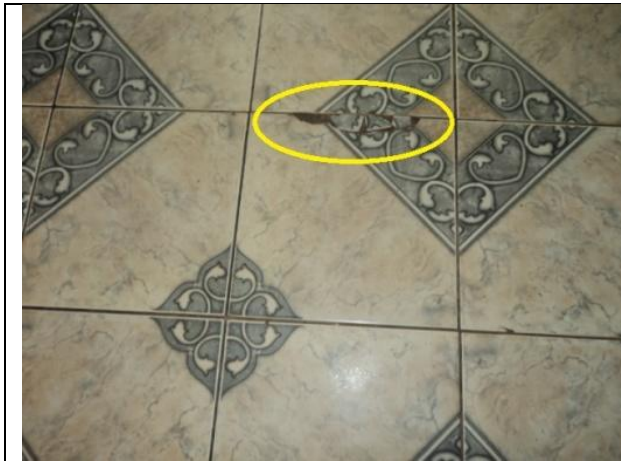
**Foto 35 - Piso cerâmico com trincas**

Manifestação:  
Piso cerâmico com trincas.

Causa provável:  
O piso cerâmico assentado sobre o contrapiso de concreto. O concreto tem coeficiente de dilatação bem maior que o cerâmico.

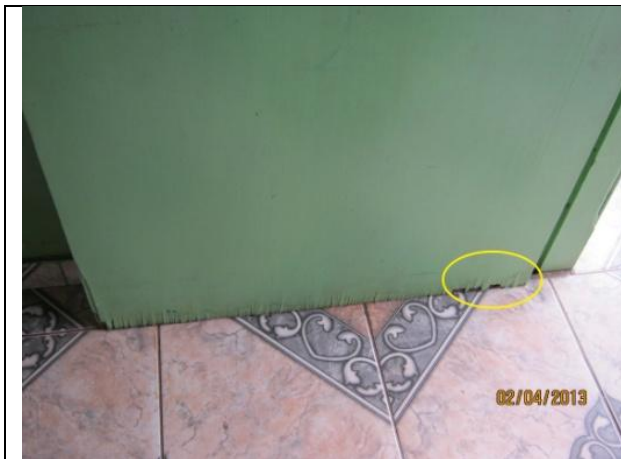
**Foto 36 - Descolamento das lâminas do compensado da esquadria de madeira**

Manifestação:  
Descolamento das lâminas do compensado da esquadria de madeira.

Causa provável:  
Com o excesso de umidade no ambiente, as lâminas de compensado da porta se descolou.

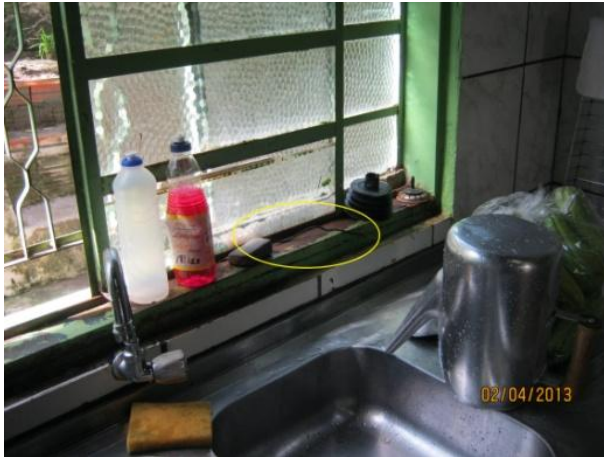
**Foto 37 - Corrosão nas esquadrias metálicas**

- Presença de corrosão na base das partes móveis e fixas das portas de entrada do bloco de serviço;
- Início de corrosão nas barras de apoio dos lavatórios e nos tanques;
- Corrosão na base das janelas e nas proximidades da mesma.

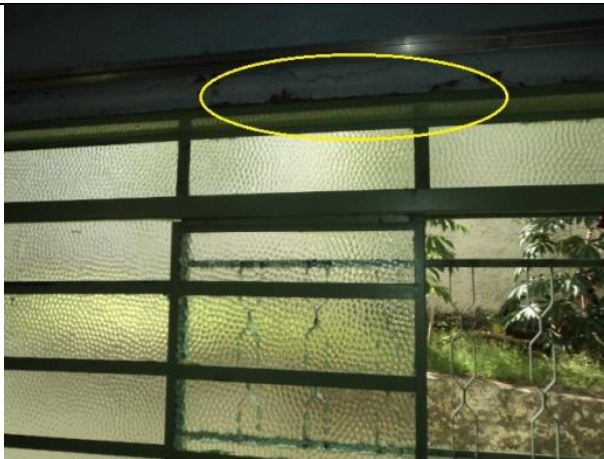
**Foto 38 - Fissura horizontal na ligação da janela com a alvenaria**

Fissura horizontal na ligação da janela com a alvenaria.

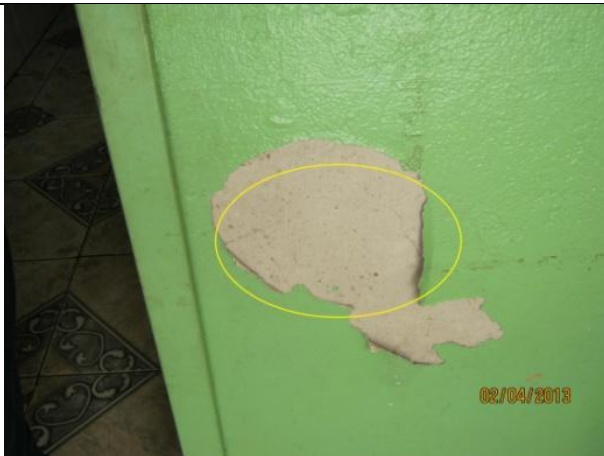
**Foto 39 - Descolamento da pintura**

Descolamento da pintura.

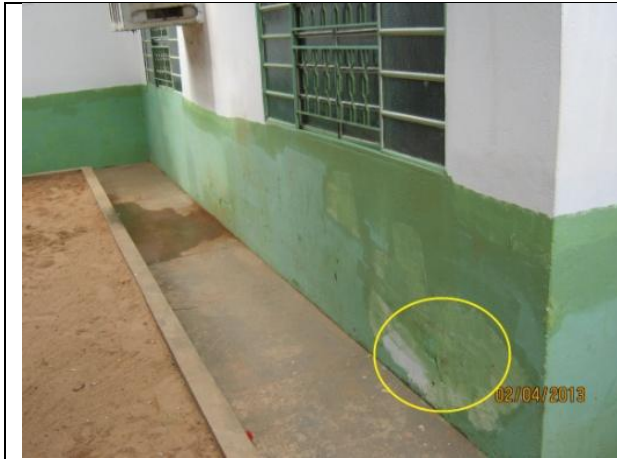
**Foto 40 - Manchas na parede por repintura**

Manchas na parede por repintura.

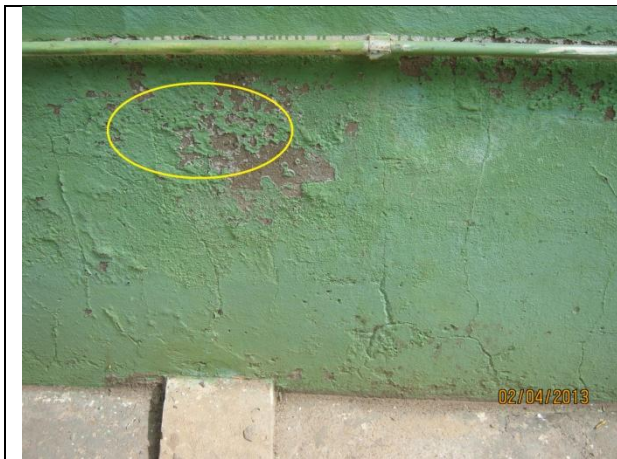
**Foto 41 - Bolhas na pintura**

Bolhas na pintura.

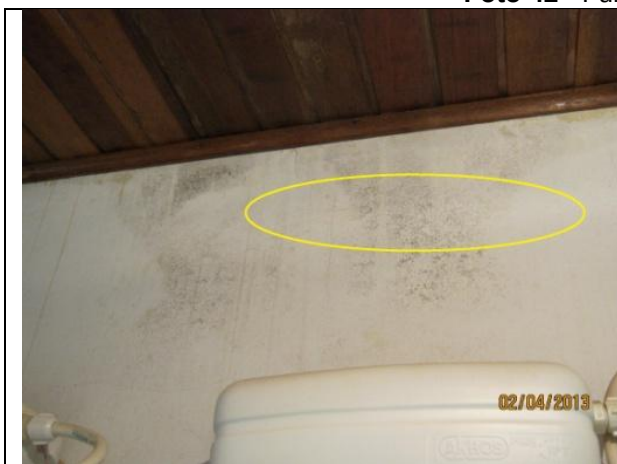
**Foto 42 - Fungo na pintura**

Fungo na pintura.

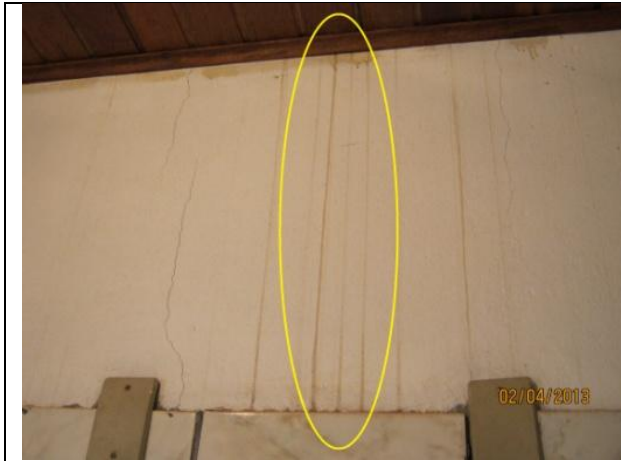
**Foto 43 - Mancha de goteira**

Manifestação:  
Manchas na pintura (goteiras)

Causa provável:  
Existem telhas quebradas ou mal casadas na cobertura.

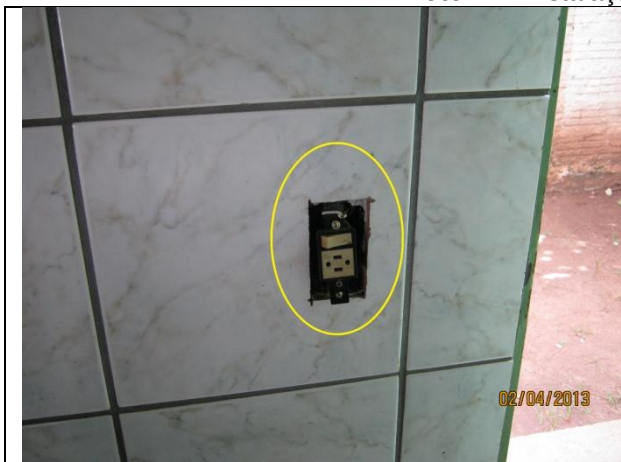
**Foto 44 - Instalação elétrica exposta**

Manifestação:  
Instalação elétrica exposta.

Causa provável:  
Erro na execução/ e ou manutenção, mão de obra não especializada.

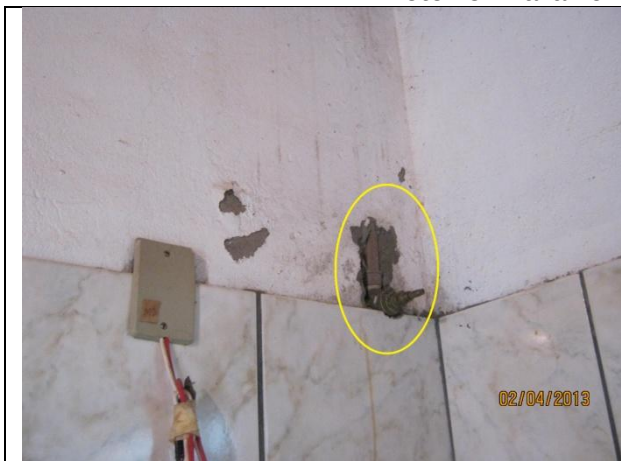
**Foto 45 - Vazamento na rede hidráulica**

Manifestação:  
Vazamento na rede hidráulica.

Causa provável:  
Erro na execução/ e ou na manutenção (reforma).

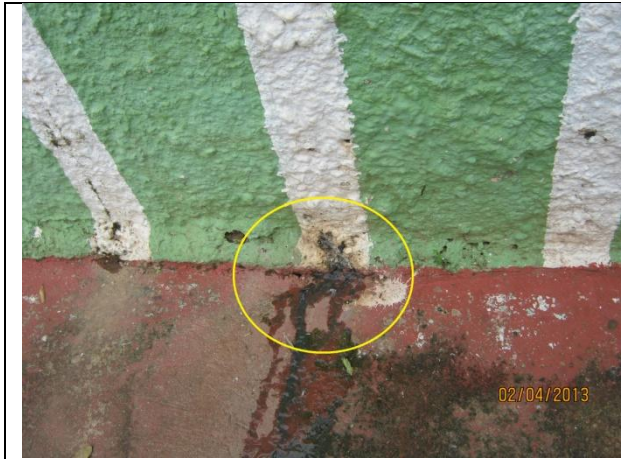
**Foto 46 - Vazamento na rede de esgoto**

Manifestação:  
Vazamento na rede de esgoto.

Causa provável:  
Subdimensionamento da caixa de gordura; falta de limpeza da mesma.
