UNIVERSIDADE FEDERAL DE MATO GROSSO  
FACULDADE DE ARQUITETURA, ENGENHARIA E TECNOLOGIA  
DEPARTAMENTO DE ENGENHARIA CIVIL  
TRABALHO DE GRADUAÇÃO

**AVALIAÇÃO DAS DEFLEXÕES ENCONTRADAS EM PAVIMENTO DE  
CONCRETO BETUMINOSO USINADO À QUENTE - CBUQ**

This work presents the structural evaluation of pavement that is a survey of deflections using the Benkelman beam to scan the elastic deformations in the BR163/364 highway stretch between the miles five hundred thirty five hundred quarentada. For the preparation of this paper describes the concepts and pavement conditions, the method, materials and models used for the evaluation of pavement, data analysis and conclusion. The data were organized and interpreted to conclude that the studied stretch is structurally in good condition and for better preservation, there is a need to strengthen. The suggestion for this would be the strengthening frezamento coating with the base, taking advantage of these materials for implementation of a new base layer, and making a new coat.

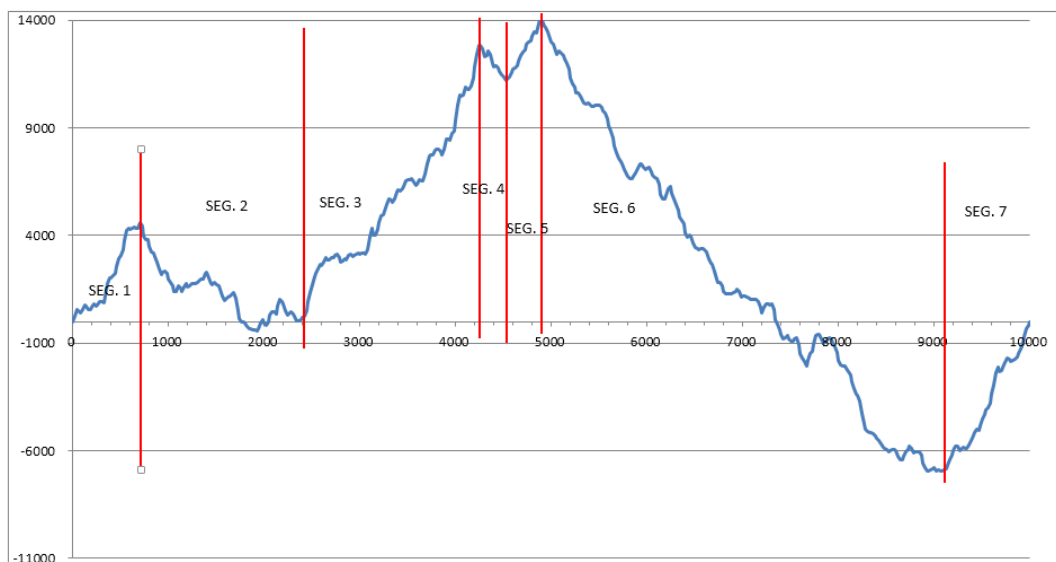
**Figura 18** - Segmentos homogêneos

Os segmentos homogêneos tem as extensões definidas conforme a Tabela 1:

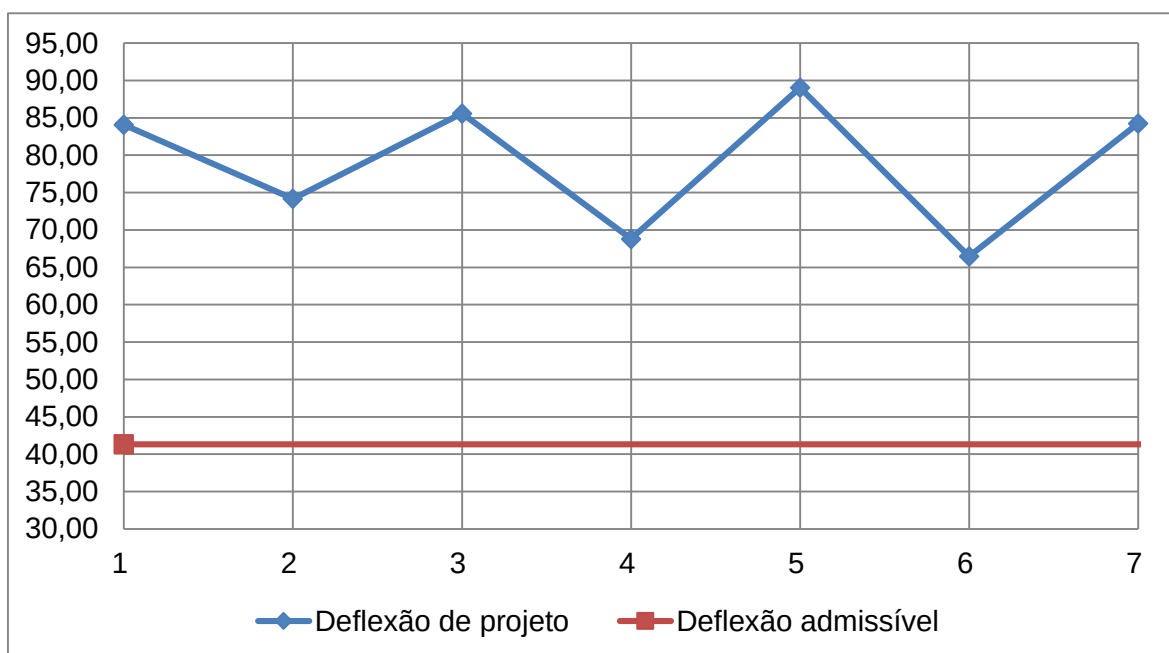
**Figura 19** - Deflexão de projeto x admissível

Após os cálculos das deflexões de projeto e admissível com base nos dados coletados com a Viga Benkelman, é traçado o Gráfico da figura 18 para verificação da situação estrutural do trecho quanto a deformação elástica.
