**FUNDAÇÃO UNIVERSIDADE FEDERAL DE RONDONÓPOLIS  
INSTITUTO DE CIÊNCIAS AGRÁRIAS E TECNOLÓGICAS  
CURSO DE ENGENHARIA AGRÍCOLA E AMBIENTAL**

**PROJETO E IMPLANTAÇÃO DAS UNIDADES  
DEMONSTRATIVAS DE SANEAMENTO BÁSICO  
RURAL (UDSBAR) NAS PROPRIEDADES RURAIS  
DA MT - 471**

**Monografia apresentada à Universidade Federal de  
Rondonópolis como parte dos requisitos do Curso de  
Graduação em Engenharia Agrícola e Ambiental para obtenção  
do título de Bacharel em Engenharia Agrícola e Ambiental.**

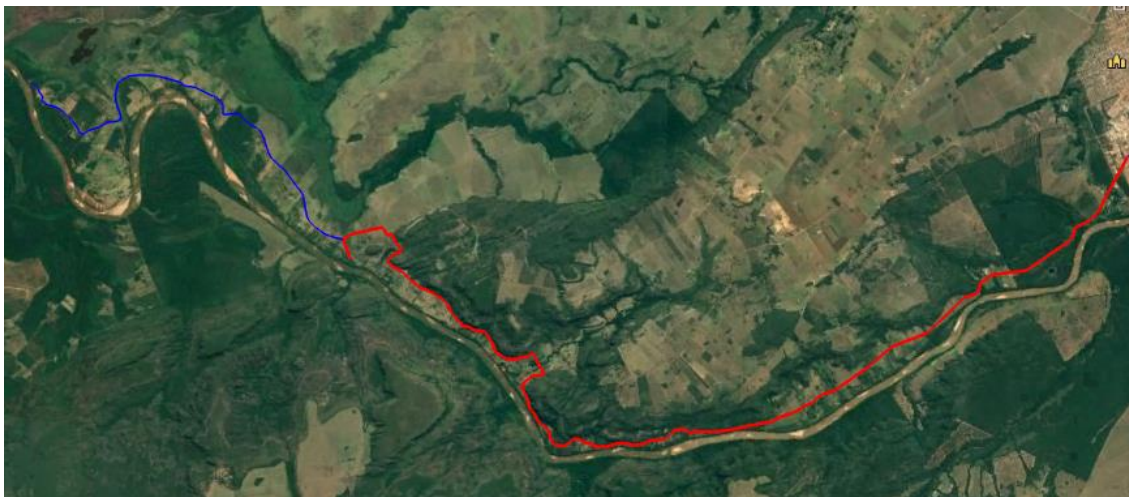
**Figura 1** - Extensão total da rodovia, sendo a linha vermelha a parte asfaltada e a linha azul a parte de chão.

A área de estudo remete a Rodovia Estadual, MT – 471, que margeia o Vermelho em todo seu percurso, tornou-se um atrativo para finais de semana e lazer para população de Rondonópolis e região. Possuindo diversas propriedades rurais como chácaras e sítios são utilizados tanto para lazer ou como residência fixa, nesse último caso a grande parte são moradores de baixa renda e são essas famílias que farão parte deste estudo. A rodovia possui 24 quilômetros com asfalto e o restante de 12 quilômetros de estrada de terra, totalizando 36 quilômetros de extensão.

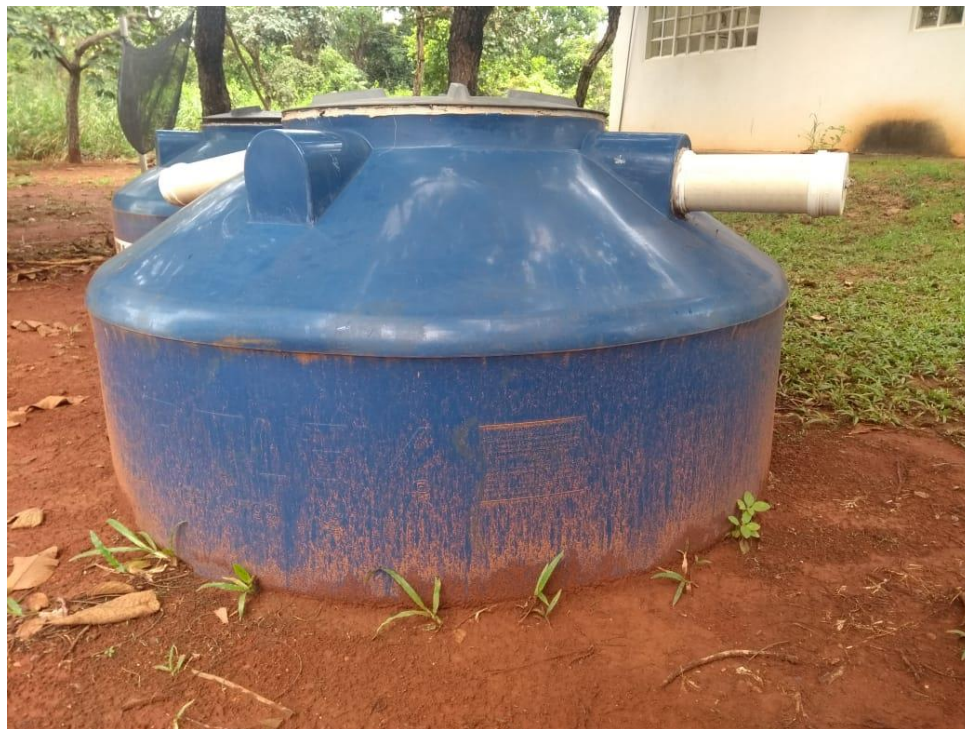
**Figura 2 - Caixa Tanque D'água 1000L.**

A caixa tanque possui dois adaptadores flanges instalados de 50 milímetros, um na parte superior (ombro) e um na parte inferior. Porém, para o projeto o flange da parte inferior não é necessário, sendo necessária a sua vedação total para que durante o funcionamento não ocorra vazamentos. E por se tratar de coleta e tratamento de esgoto, na parte superior foram adaptadas duas Luvas de 100 milímetros para a conexão dos tubos PVC.

Nesse projeto foram utilizadas caixas tanques d'água de mil litros cúbicos. As caixas tanques não são adaptadas para a coleta e tratamento de esgoto, porém com as devidas alterações exerce muito bem essa função. Sua estrutura é de polietileno, com uma tampa de vedação de  $\frac{1}{4}$  total, que impede a entrada de insetos, resíduos e a saída de mau cheiro. Na figura abaixo é possível observar o modelo utilizado.

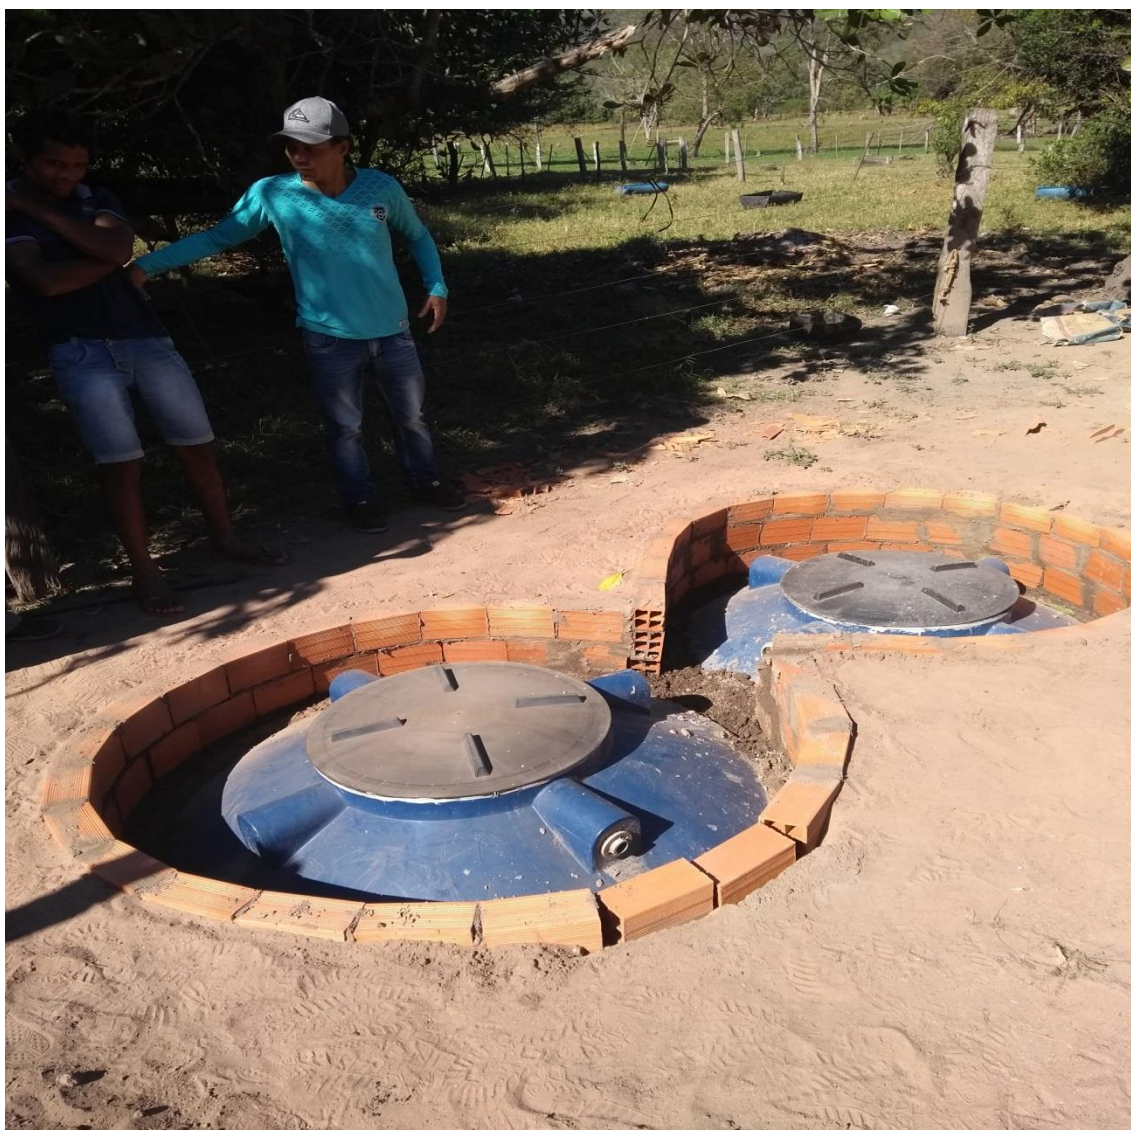
**Figura 3** - Estrutura parcialmente pronta.

As caixas tanques ficam abaixo do solo em uma escavação circular de 2x2 metros quadrados (por caixa tanque) e com uma profundidade de um metro. No fundo da escavação é colocada uma laje de cimento 4:1 para nivelar a base. O próximo passo é colocar a caixa dentro do corte realizado no solo e verificar a distância da parede a caixa, respeitando uma distância mínima de dez centímetros. A caixa é preenchida com água até a altura das luvas, sendo esse procedimento importante para realizar o preenchimento do espaço vazio com uma mistura de solo-cimento 10:1 até a altura do ombro da caixa ou quando ocorre o perfilhamento da caixa. Lembrando que durante o processo de cura do solo-cimento é importante realizar o trabalho de molhamento para evitar rachaduras. Após a cura total, é levantada uma parede de alvenaria até a superfície. A parede de alvenaria e o solo-cimento têm como objetivo evitar que o solo desbarranque em cima da caixa e a quebre e também para fixar a caixa, pois a região é suscetível a alagamentos durante a época de chuva, portanto mesmo em uma situação de alagamento as caixas não correm risco de flutuar dentro da estrutura. Ainda existe a estrutura da tampa, que durante o processo de testes de materiais adequados ficou acordado que o melhor seria uma tampa composta por armação de ferro e concreto. Mais cara, porém mais segura para que não ocorram acidentes, principalmente com crianças. A tabela 1 é referente aos materiais que foram utilizadas na primeira etapa do projeto.

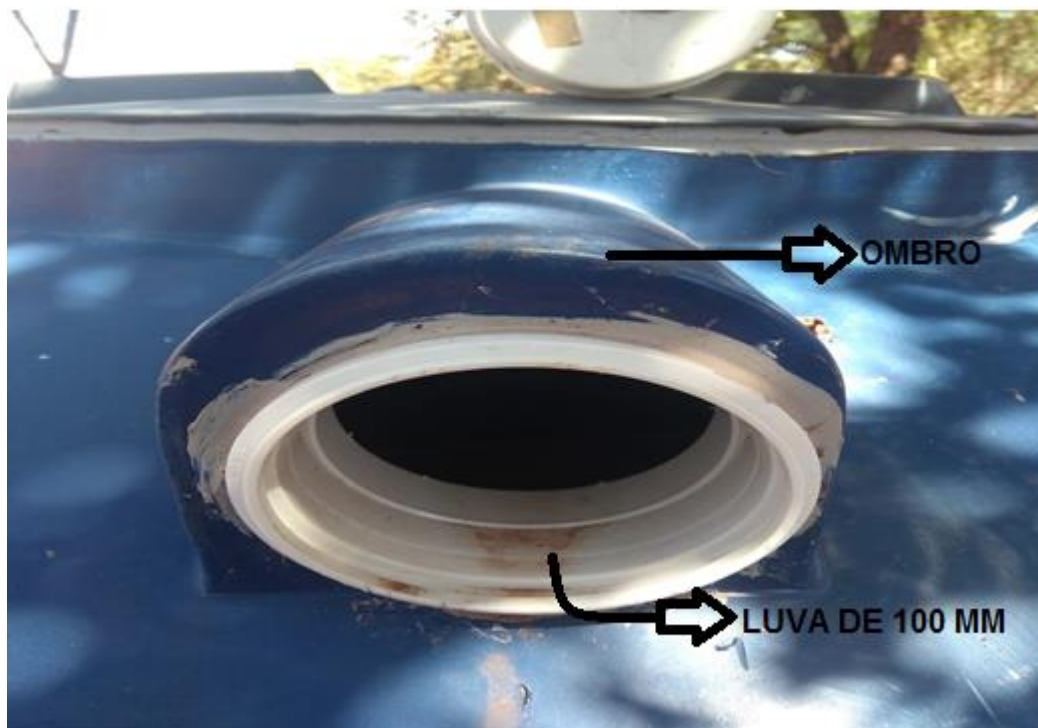
**Figura 4 - Luva instalada.**

O preenchimento e a vedação da Luva na estrutura foram feitos com Silicone PU 44. A durabilidade e a confiabilidade do PU 44 foram testadas em campo, testes de estresse, tração e fatores climáticos não danificaram sua textura e por assim, não apresentou vazamentos.

espaços entre a Luva e a borda da caixa. Na figura 3 é demonstrada como ficou a instalação da luva, sem falhas e infiltração.

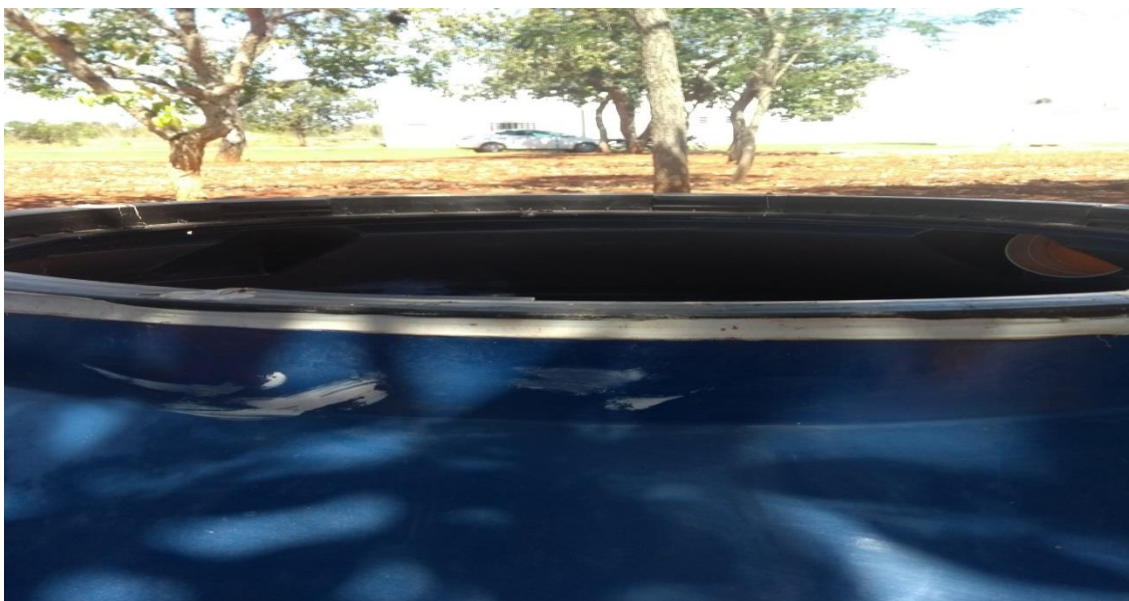
A estrutura da rosca da tampa é removível, nessa etapa foi realizado o lixamento para maior aderência ao Silicone, necessário para vedação e diminuir os possíveis odores enquanto o sistema estiver em operação. A figura 4 mostra o procedimento realizado e o resultado.

**Figura 5** - Vedação da rosca da tampa.

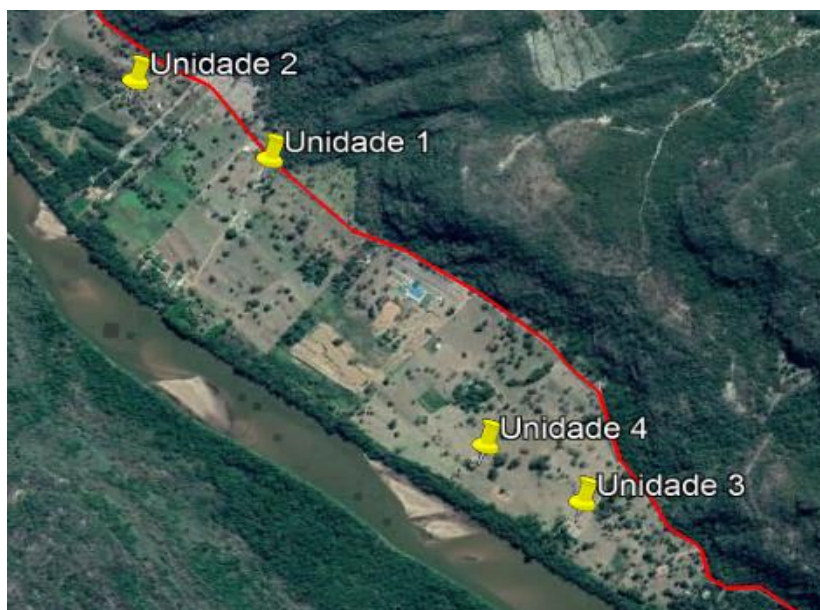
**Figura 6** - Localização das cinco unidades.

De modo geral as cinco primeiras propriedades em duas tiveram problemas quanto a posição das valas de infiltração, pois as residências ficavam próximas a áreas de alagamento, dificultando a operação do projeto. A unidade 4 fica em uma região de brejo, dificultando o funcionamento das valas e possivelmente a ocorrência de mau cheiro. Nesse caso, o local para as fossas sépticas foi alterado e as valas ficaram na beira de um barranco para que o escoamento dos afluentes fosse para baixo e evitando as zonas de alagamento. Na unidade 2 também foi constatada a mesma situação, área de alagamento e a formação de um brejo em épocas de chuvas, nesse caso como não havia uma alternativa para colocação das valas, foi instalado um tanque ou uma caixa d'água (caixa vala de infiltração) de 500 litros e duas valas para auxílio do escoamento. Na caixa vala foram feitos vários furos, os mesmos furos usados nos canos PVC para infiltração. Foi utilizado o mesmo sistema, o fundo foi preenchido com britas bem como nas laterais e uma estrutura de tijolos apenas nas laterais e duas valas de infiltração para auxiliar caixa vala.

A figura 6 mostra a localização das cinco unidades da primeira etapa.

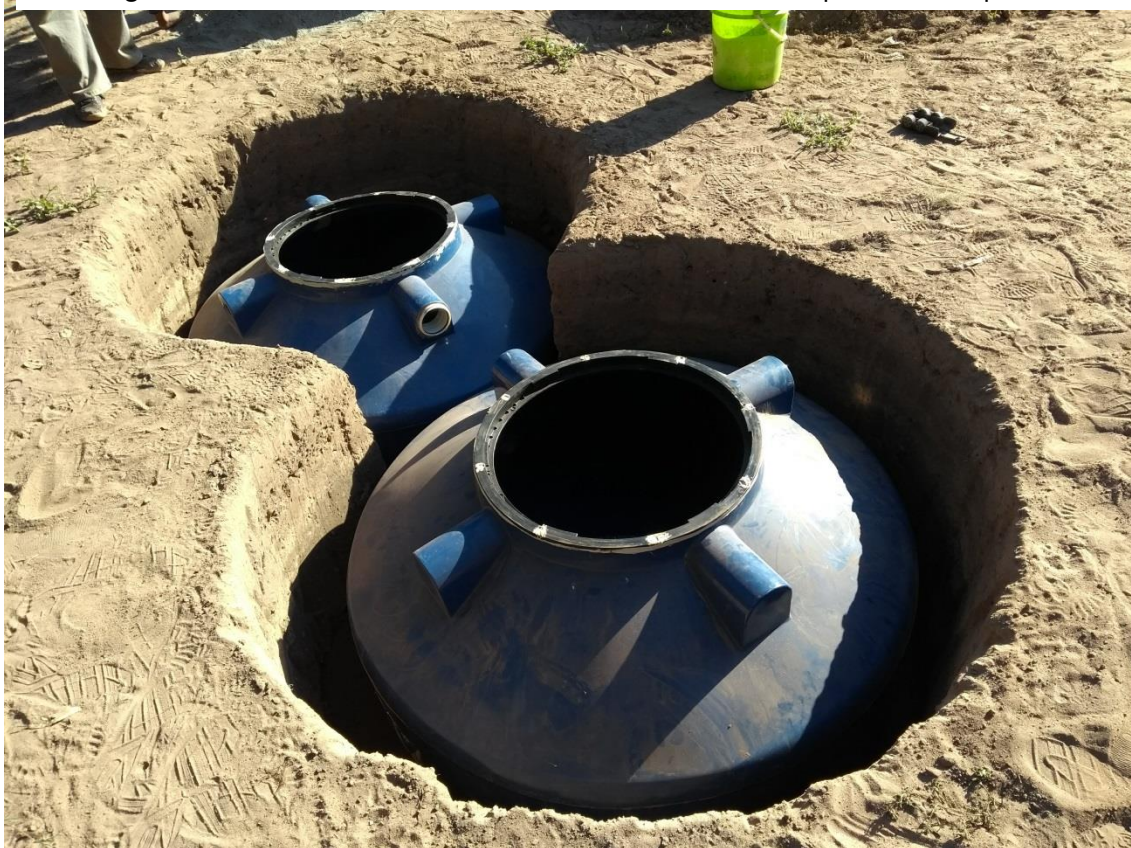
A figura 5 mostra o modelo feito na propriedade, uma escavação simples, utilizando apenas uma pá e inchada. As caixas foram colocadas para verificação de profundidade e o espaço entre caixa e solo (vinte centímetros). Com a estrutura pronta é realizada a concretagem do fundo das estruturas com uma espessura mínima de cinco centímetros. Após a cura do concreto as caixas são comportadas dentro dos buracos e preenchidas com água, nessa etapa é realizada a colocação do solo-cimento com medidas 10:1, a função estrutural é evitar que o solo desbarranque na estrutura da caixa.

**Figura 7** – Corte no solo feito de maneira correta e estrutura parcialmente pronta.

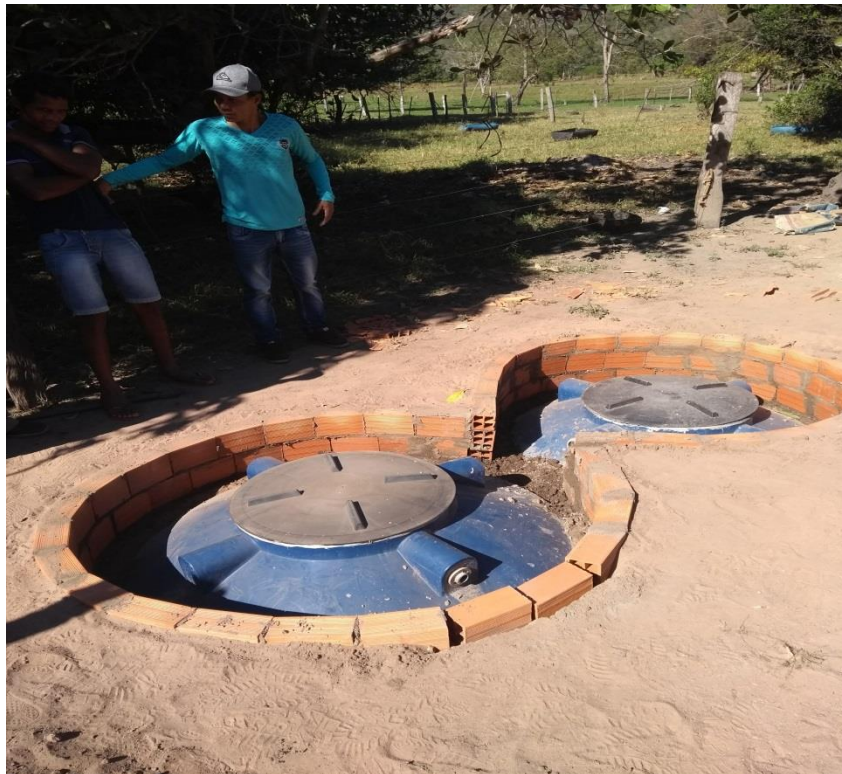
Na figura 8, a estrutura do sistema está pronta, faltando apenas à colocação dos encanamentos. A primeira caixa recebe a parte bruta, ou seja, todos os fluidos originários dos banheiros (vaso sanitário, chuveiro e pia). Já a segunda caixa recebe os fluidos das pias de louça ou tanques, antes da entrada na caixa tanque existe a caixa de gordura que é responsável pela retenção de restos de alimentos e a parte mais bruta, a gordura.

**Figura 8** – Estrutura pronta, faltando apenas à tampa de concreto.

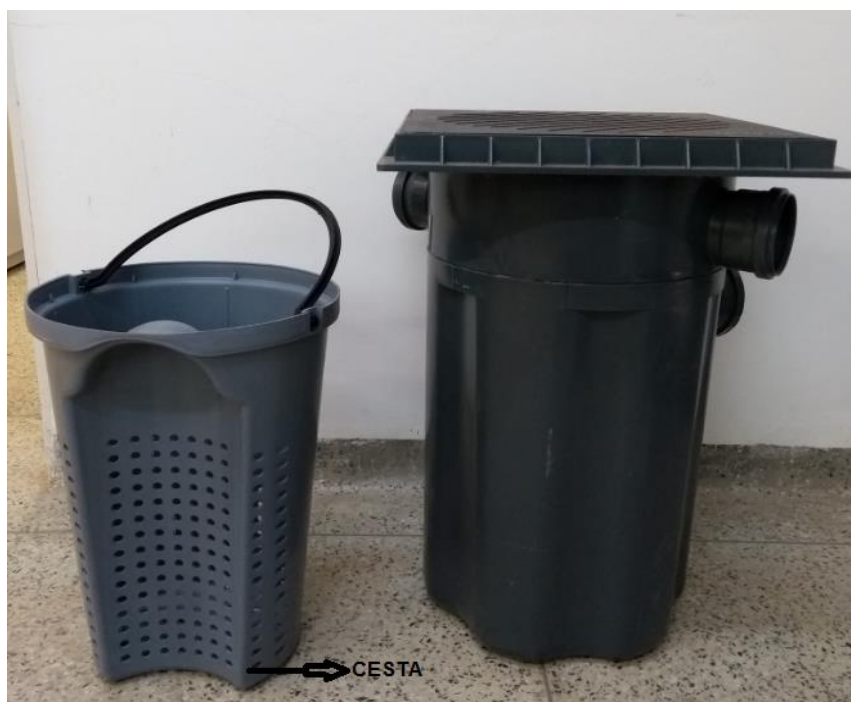
**Figura 9** - Caixa de gordura 19 Litros.

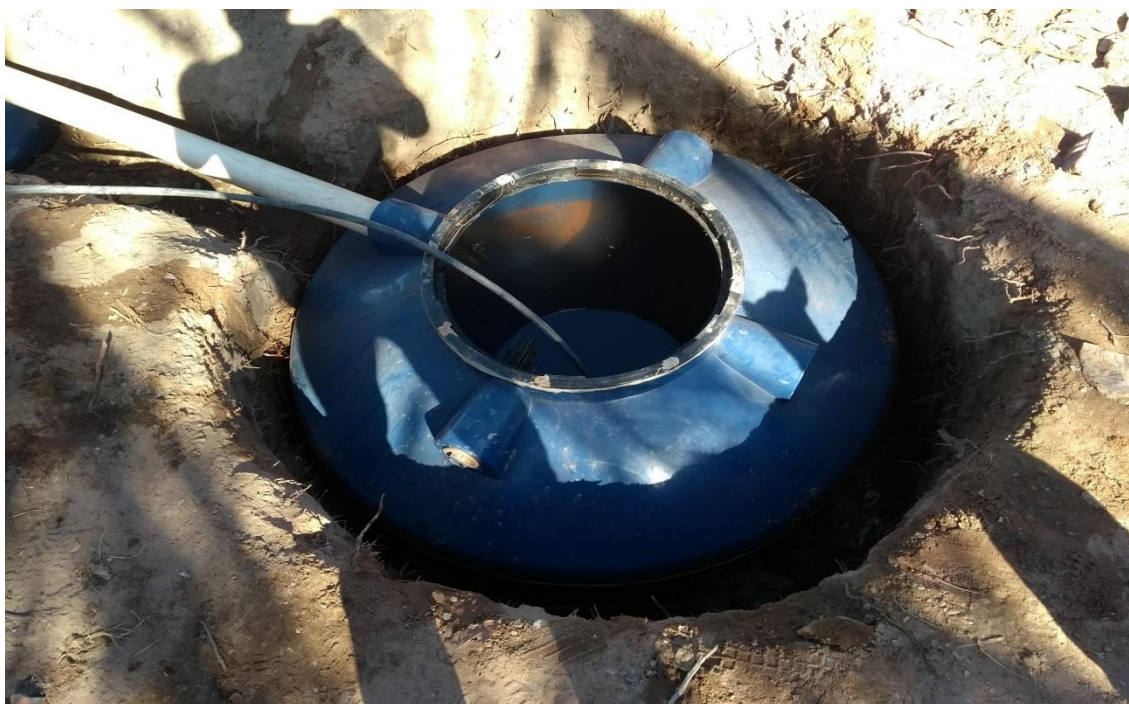
das raízes. O terceiro ponto foi que durante as visitas regulares realizadas para verificação do andamento das obras foram constatadas algumas irregularidades, tais como: as medidas das escavações estavam menores, não foram feitas as podas nas raízes, não foram utilizadas as caixas de inspeção e de gordura e foi até necessário desmanchar parte da estrutura, como demonstrada na figura 10.

**Figura 10** – Presença de raízes e corte no solo com medidas irregulares.

Na figura 10 mostra, além das ramificações das raízes, a falta da peça dentro da caixa que atuaria na redução de velocidade diminuindo a formação de espuma.

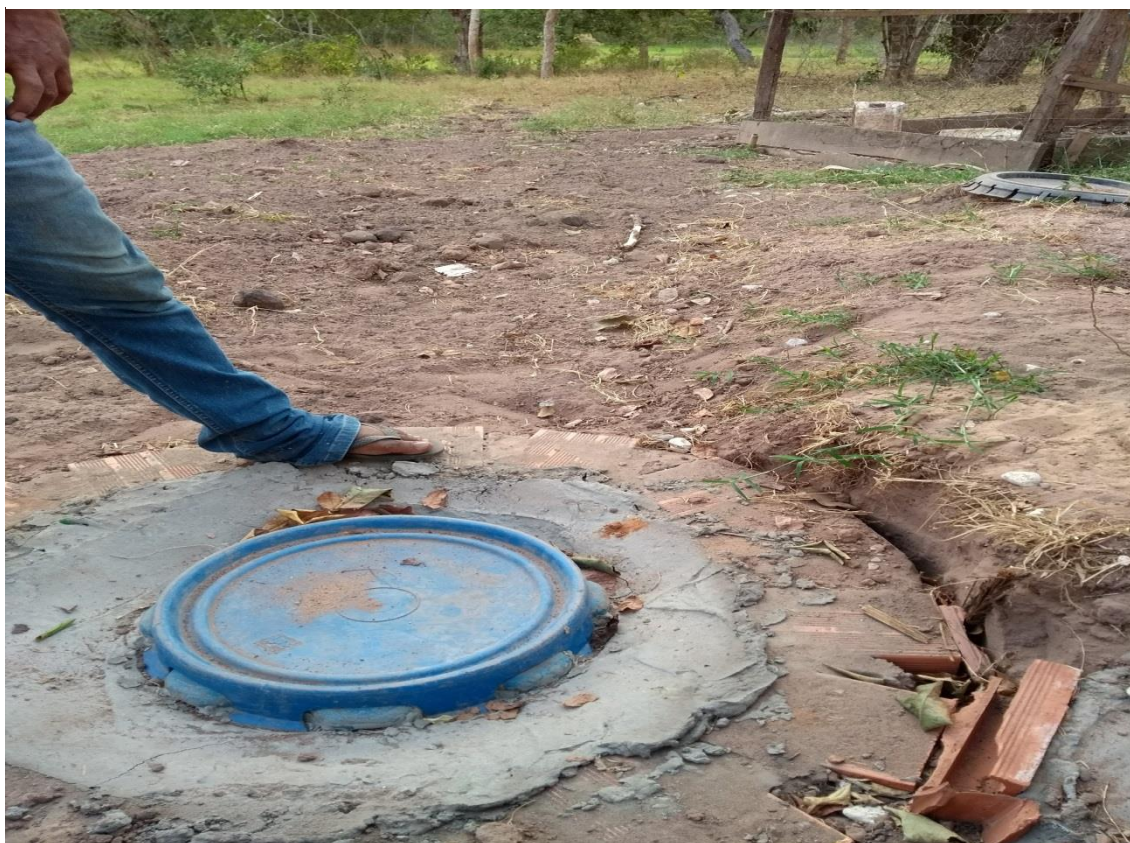
Na figura 11 têm-se a caixa de infiltração instalada e na parte superior da caixa seguem duas valas de infiltração. A figura 12 mostra o sistema concluído e operando, sem gerar odores dentro da residência e fora dela também, faltando apenas a tampa de concreto.

**Figura 11** – Sistema caixa vala pronto.

existia uma caixa d'água pequena que não estava sendo utilizada e foi proposto realizar vários furos nas laterais e no fundo para servir como uma caixa de infiltração. Pela situação e por não haver uma maneira que resolveria sem ter que ultrapassar o limite financeiro estipulado, a caixa de infiltração foi colocada em uma estrutura similar ao da vala, à única diferença foi uma parede de alvenaria em volta para evitar o desbarrancamento do solo. Além da caixa, duas valas foram colocadas para auxiliar na infiltração no solo.

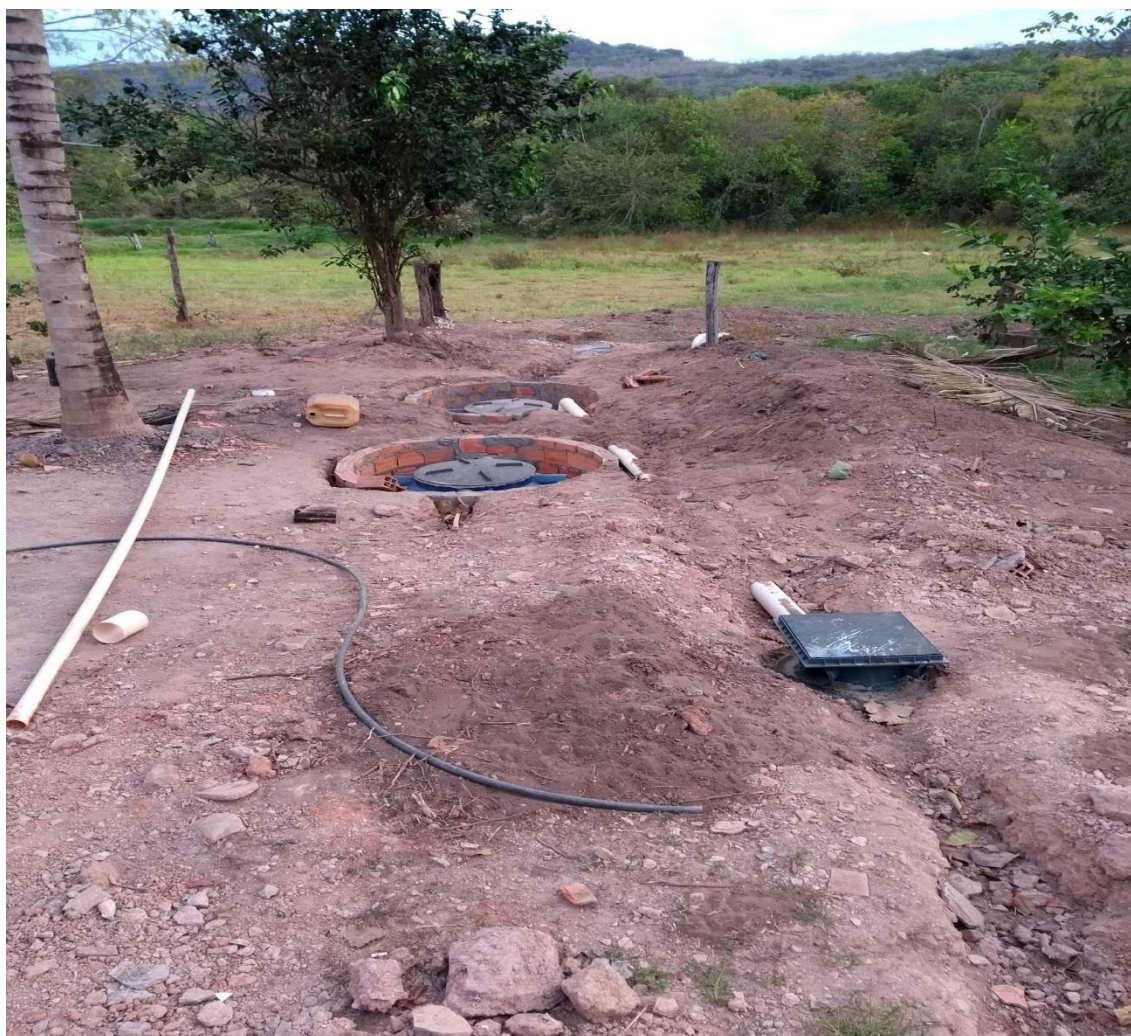
**Figura 12** – Sistema pronto com a caixa de gordura devidamente instalada.

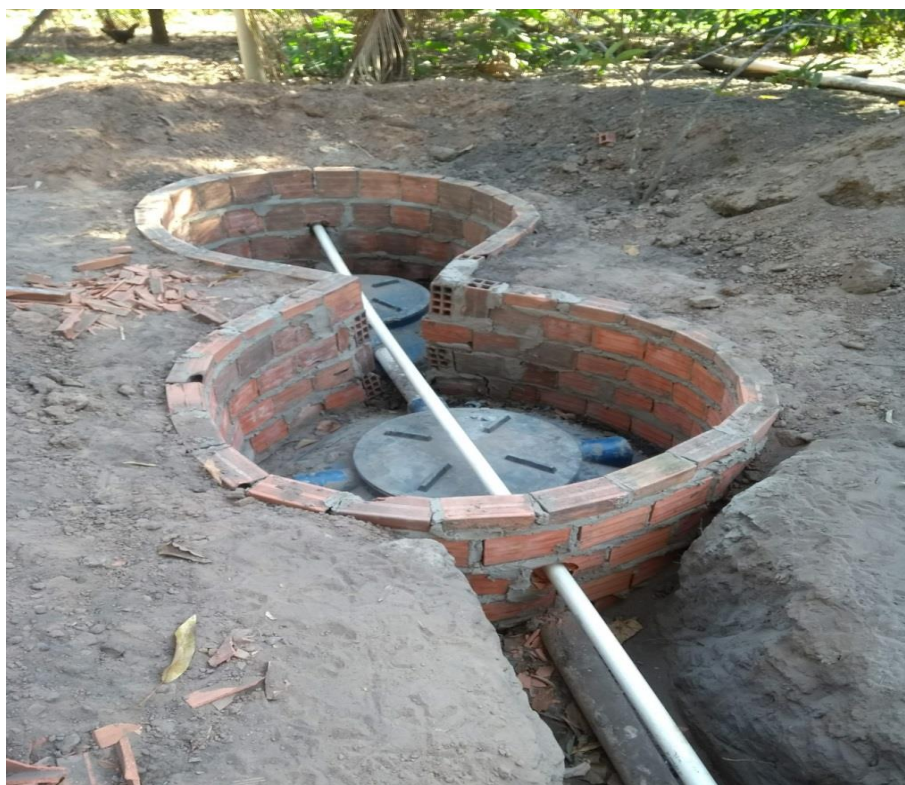
Na figura 13 têm-se o resultado, o sistema ficou em uma profundidade maior do que nas demais devido à tubulação que sai do vaso sanitário. Na imagem, nota-se que duas tubulações passam, a tubulação menor (50 mm) é ligada diretamente as fossas de manilha, essa tubulação é o afluente da pia do banheiro.

**Figura 13** – Sistema pronto e em operação.

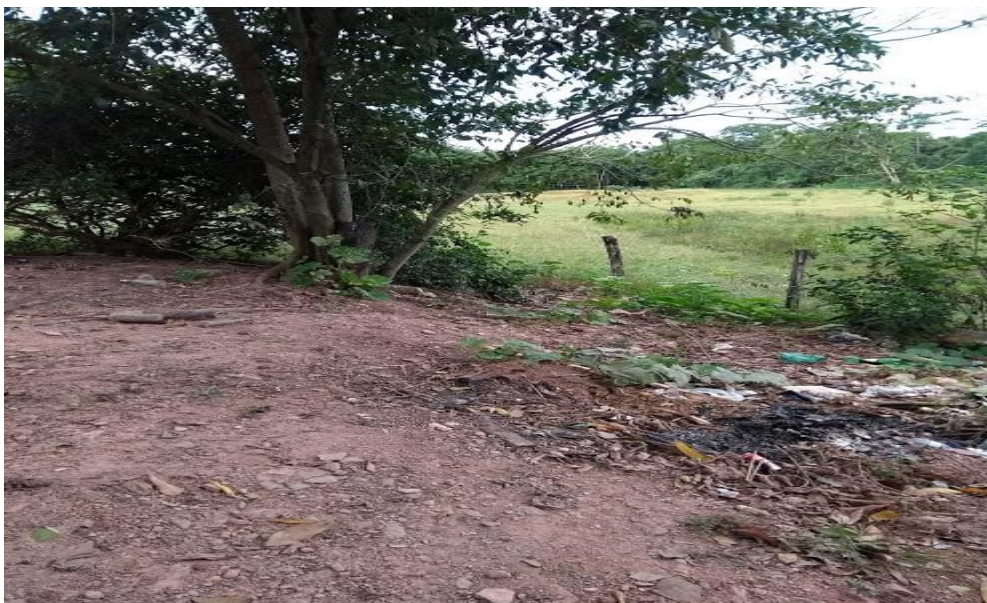
**Figura 14** – Situação dos fundos do terreno mais a área de alagamento.

Nessa propriedade, localizada nas coordenadas 16°30'35.80"S 54°48'35.69"O, moram os dois filhos da Unidade 3, ambos dividem a casa. Essa foi a residência com maior grau de dificuldade por dois motivos. O primeiro motivo é que para construir a residência foi feito o aterramento do local para nivelamento, resultando em um solo com grau de dureza bastante elevado, o que dificulta a escavação. O segundo motivo é a localização da residência, que fica próximo a uma área de brejo, por esse motivo fizeram o aterramento do local, além da presença de árvores. A figura 14 mostra um pouco a situação do local.

A solução foi reservar uma área ao lado da residência, porém é usado como pasto para criação de gado. Nessa situação é necessário isolar o local através de uma cerca com arame farpado.

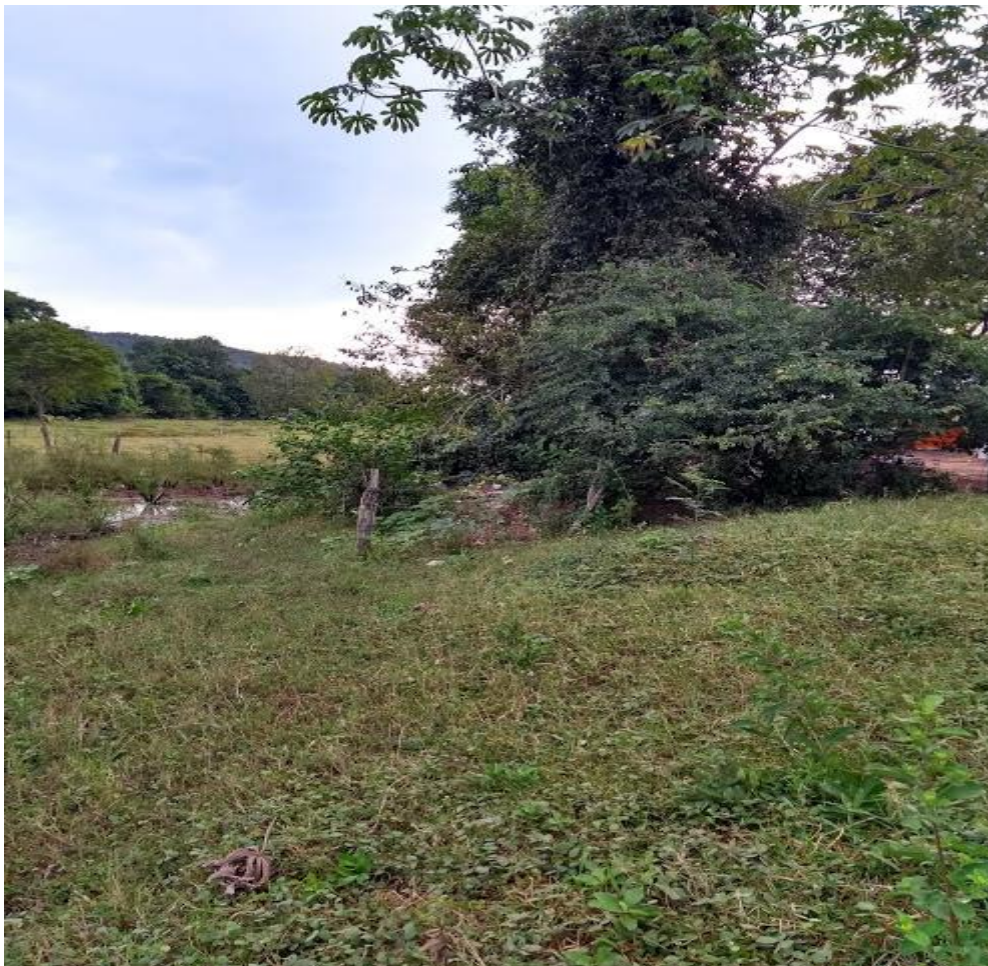
Como a residência não possuía nenhum sistema para tratamento de esgoto, foi necessário reservar uma área no meio da pastagem para instalação das valas de infiltração. E para não ocorrer danos nas tubulações pela

atividade pecuária, foi estabelecido que os canos devessem ser posicionados pelo menos a dois metros de fundura.

**Figura 15** – Local escolhido para instalação das valas de infiltração.

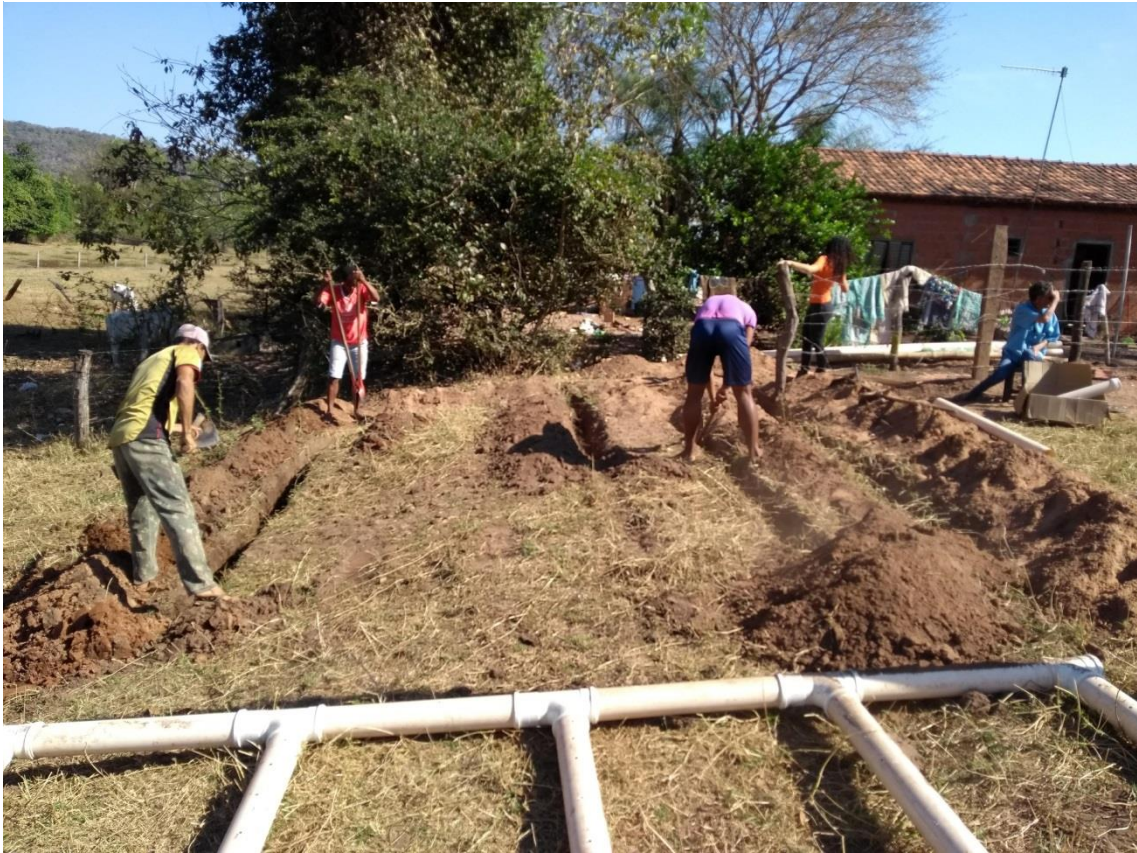
**Figura 16 – Instalação das valas de infiltração.**

As valas de infiltração ficaram em uma área com um pequeno declive, acima da área de brejo, evitando o contato direto com a água. Nessa residência foram colocados seis canos com seis metros de comprimento cada a uma profundidade de no mínimo dois metros e com espaçamento de um metro e cinquenta centímetros entre eles. A quantidade de canos é calculada pela quantidade de pessoas na residência e sempre com uma margem maior, considerando que aos finais de semana sempre recebem parentes.

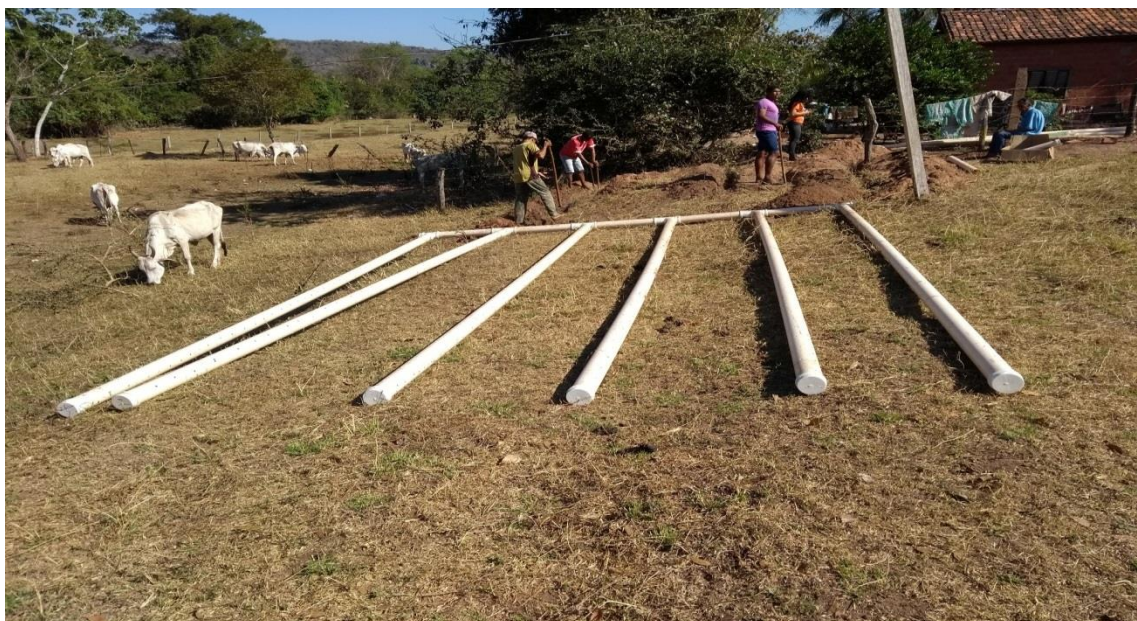
**Figura 17 – Estrutura das valas de infiltração.**

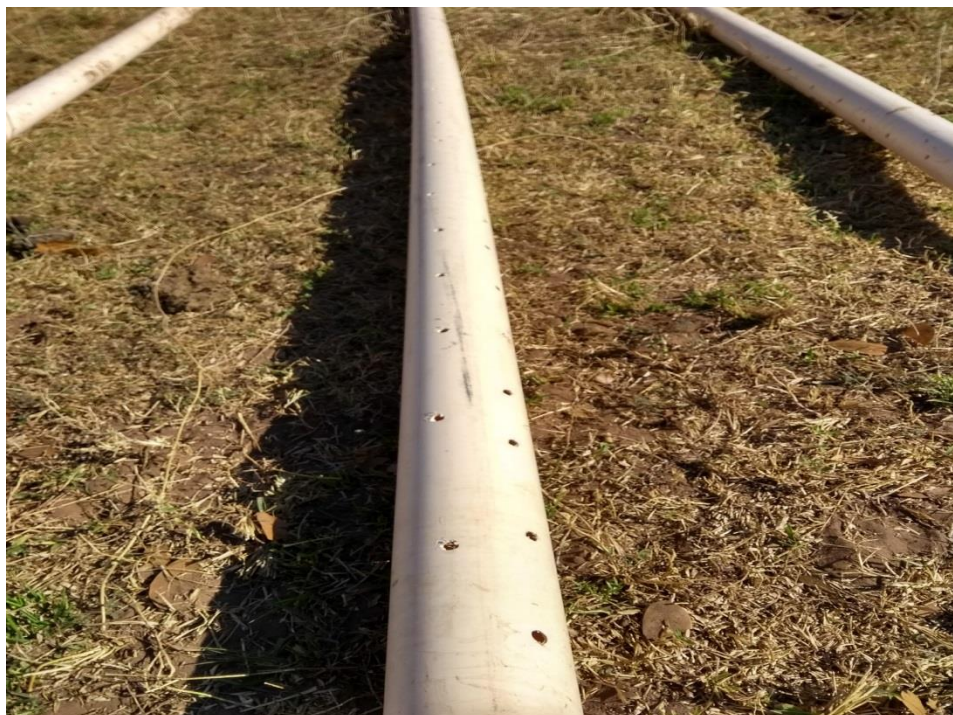
**Figura 18** – Pequenos furos feitos nos tubos para vazão.

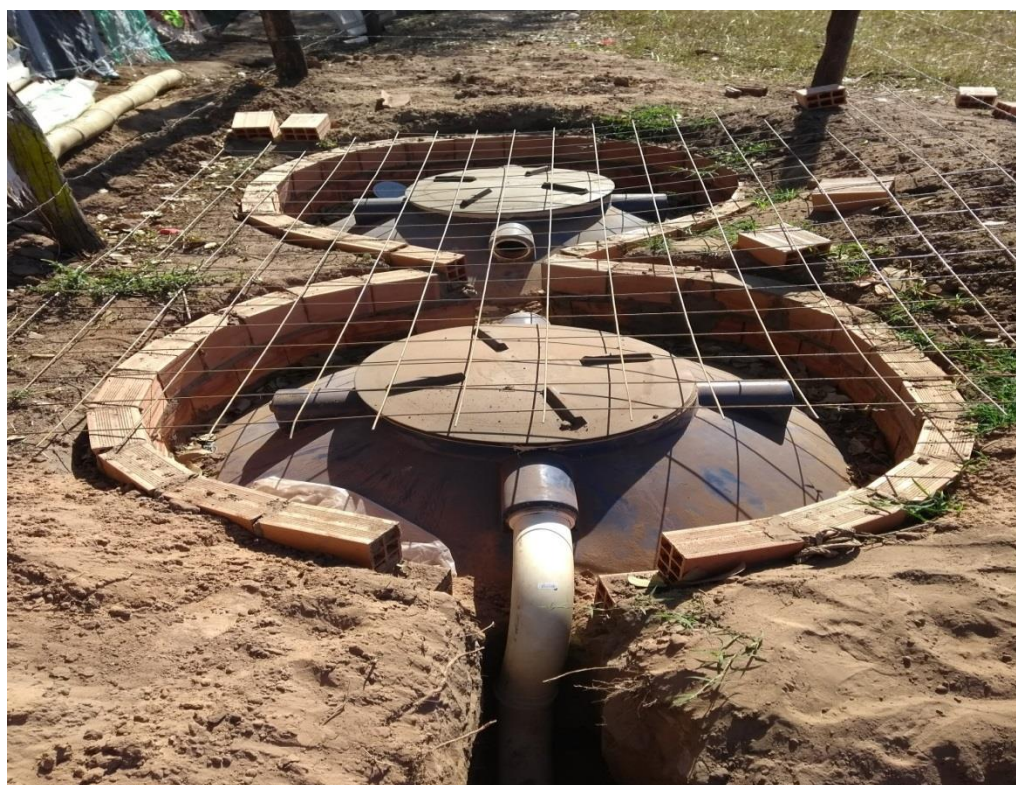
**Figura 19** – Estrutura das caixas pronta.

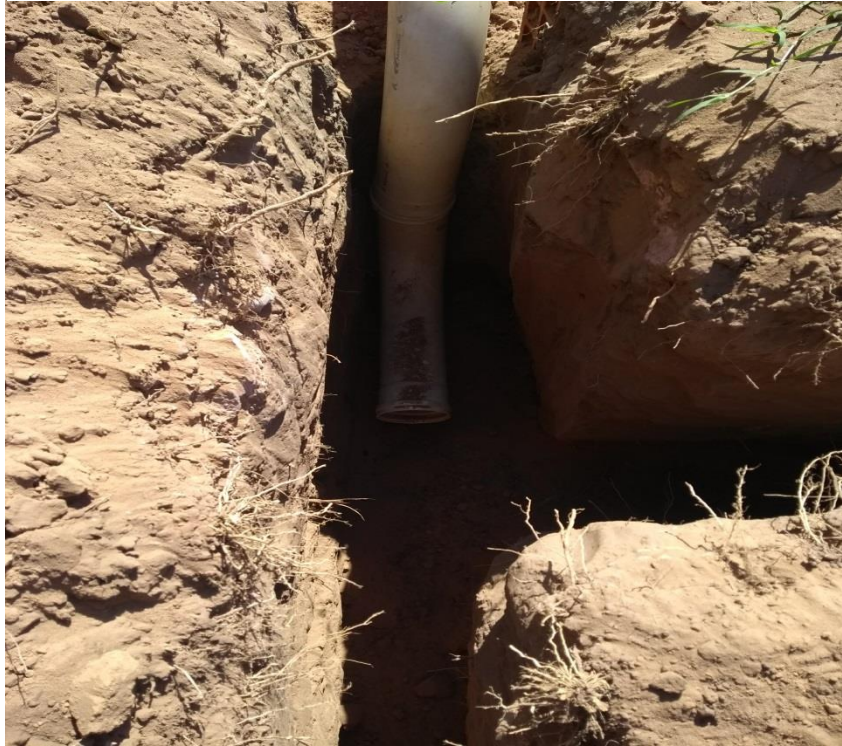
**Figura 20** – Saída da segunda caixa e início do sistema da vala de infiltração.

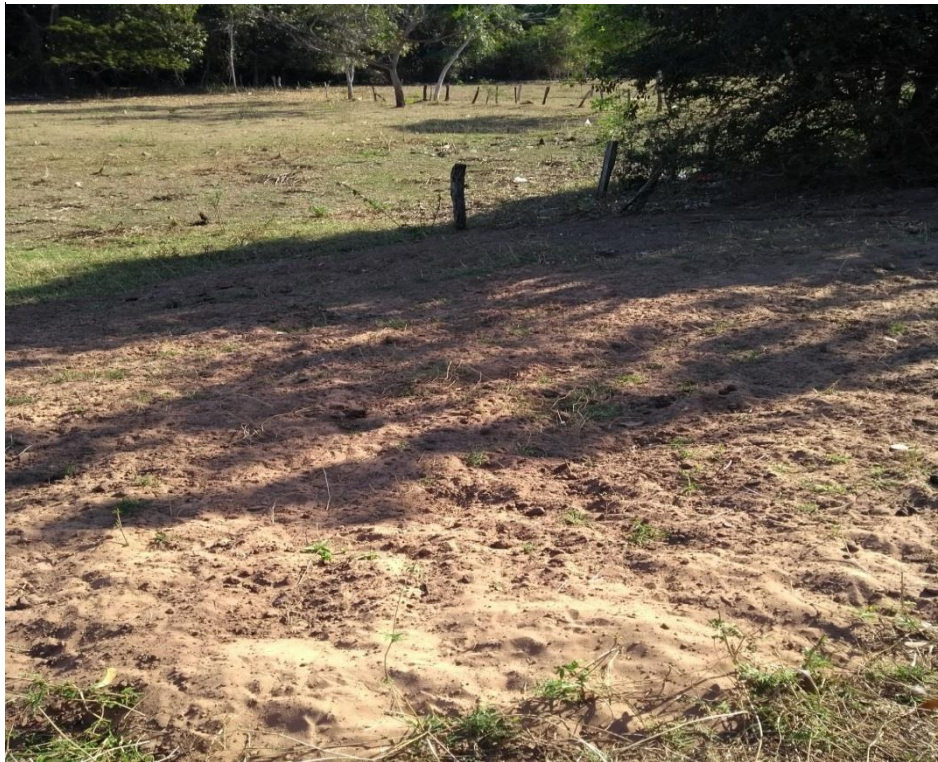
**Figura 21** – Vala de infiltração instalada.

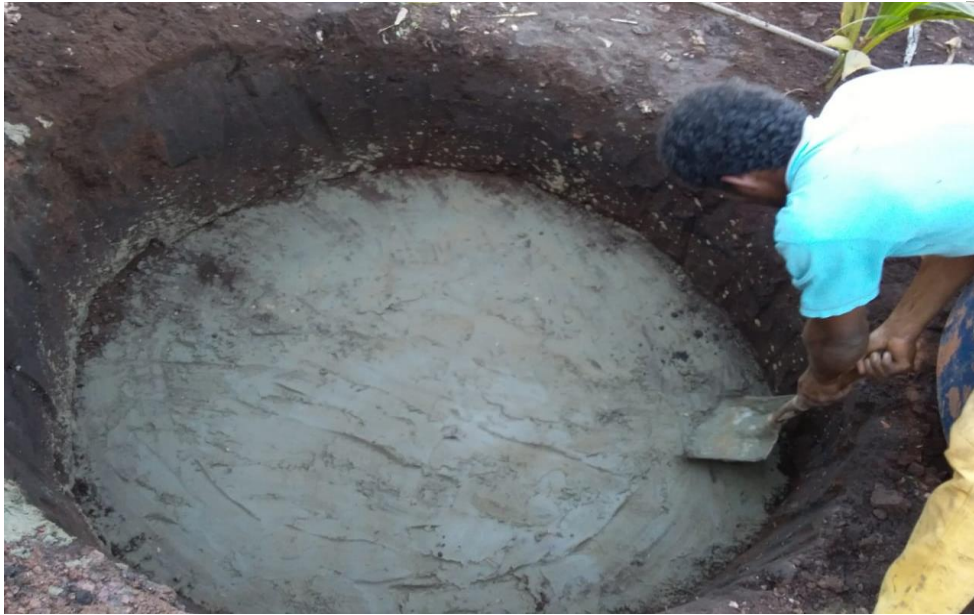
**Figura 22** – Concretagem do piso da estrutura.

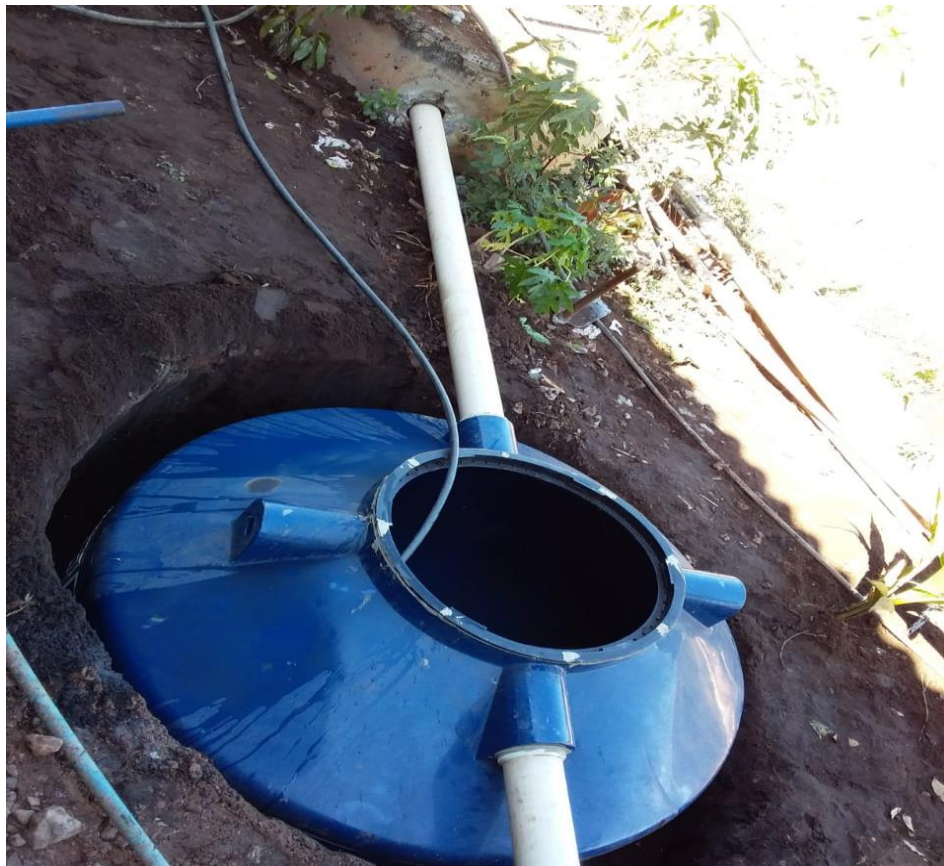
**Figura 23** – Verificação do nivelamento do sistema.

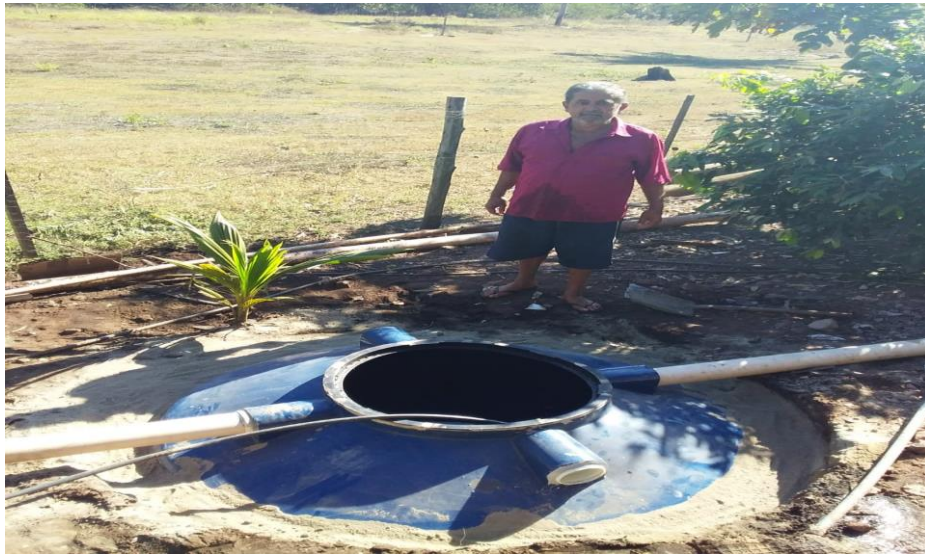
**Figura 24** – sistema parcialmente pronto.

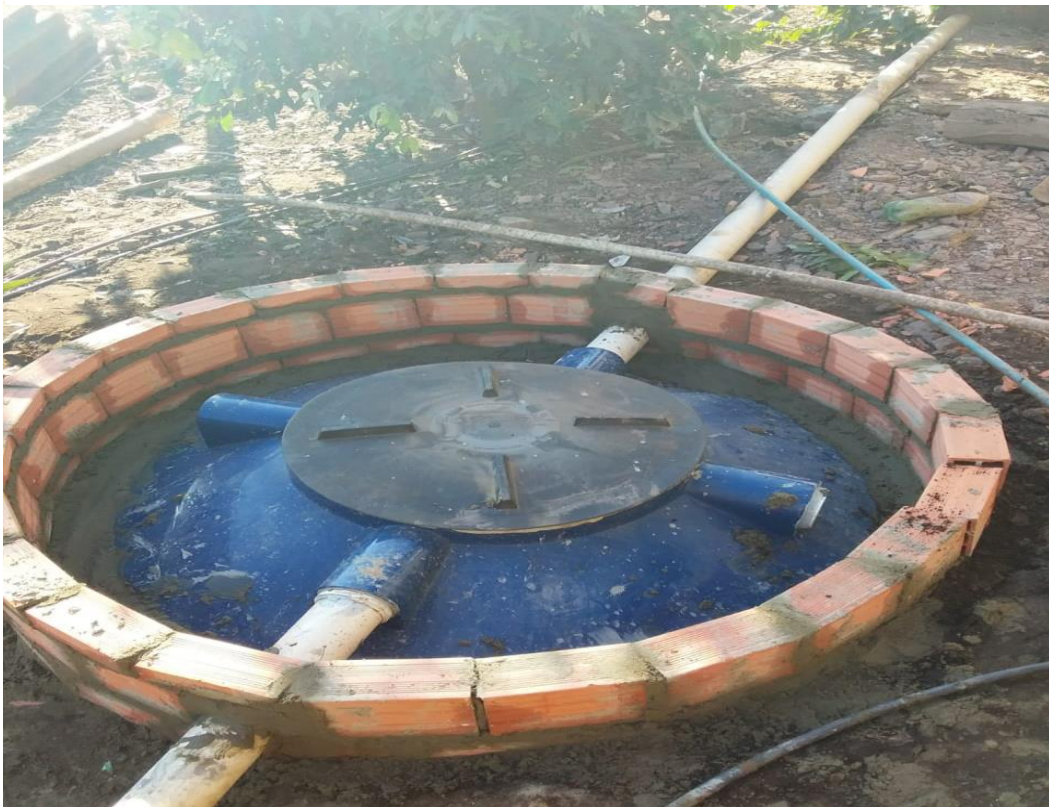
**Figura 25** – Estrutura pronta e sistema operando.

Após a conclusão da obra, os moradores relataram a ocorrência de mau cheiro dentro da residência, nos banheiros mais especificamente, porém depois da instalação do suspiro não houve mais a ocorrência de mau cheiro e sem vazamentos no sistema.
