UNIVERSIDADE FEDERAL DE MATO GROSSO
FACULDADE DE ENGENHARIA – CUVG
ENGENHARIA QUÍMICA

**ANÁLISE DE VAZAMENTOS DE ÁGUA NOS BAIROS ABASTECIDOS
PELO RESERVATÓRIO APOIADO INPE EM CUIABÁ/MT**

Trabalho de Conclusão de Curso apresentado ao curso de Engenharia Química da Universidade Federal de Mato Grosso como requisito parcial para obtenção do título de bacharel em Engenharia Química.

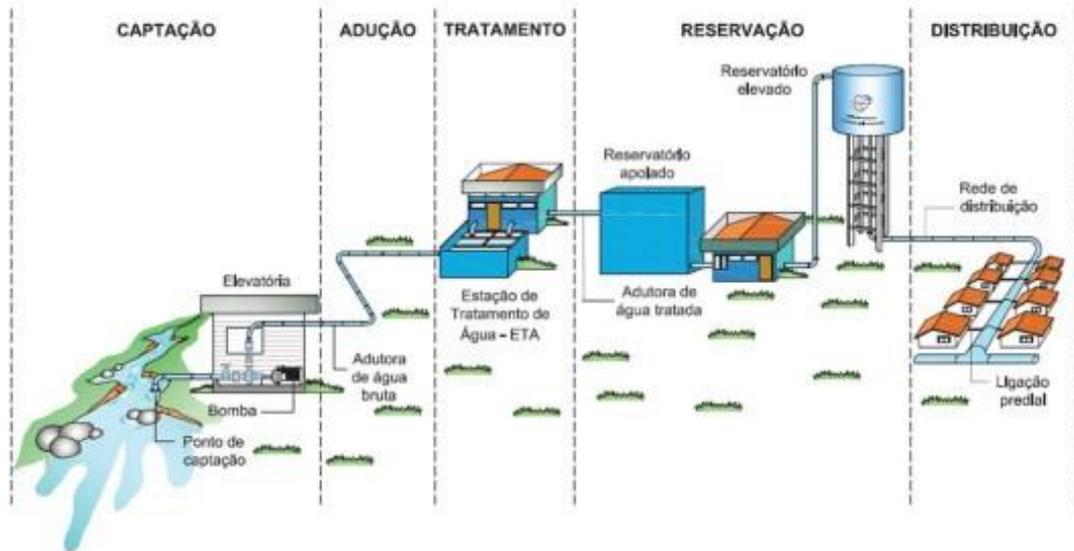
A figura abaixo demonstra todas as etapas desde a captação de água até a distribuição de água que exemplifique como funciona o procedimento ao todo.

Figura 1 - Etapas do sistema de abastecimento de água.
Fonte: Funasa, 2015.

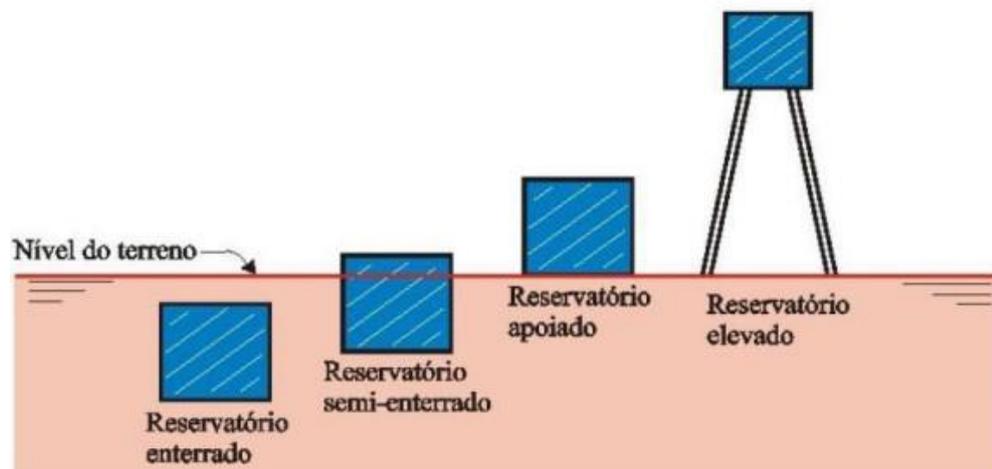
- Reservatório enterrado: situa-se integralmente em cota inferior ao do terreno onde está situado;
- Reservatório semienterrado: reservatório que se encontra pelo menos um terço de sua altura total abaixo do nível do terreno o qual está instalado;
- Reservatório apoiado: possui sua base localizada a uma profundidade menor que um terço de sua altura total abaixo do nível do terreno em que se encontra;
- Reservatório elevado: reservatório em que seu fundo se encontra superior a cota do terreno que está posicionado.

Figura 2 - Tipos de reservatórios.
Fonte: Alem Sobrinho e Martins, 2004.

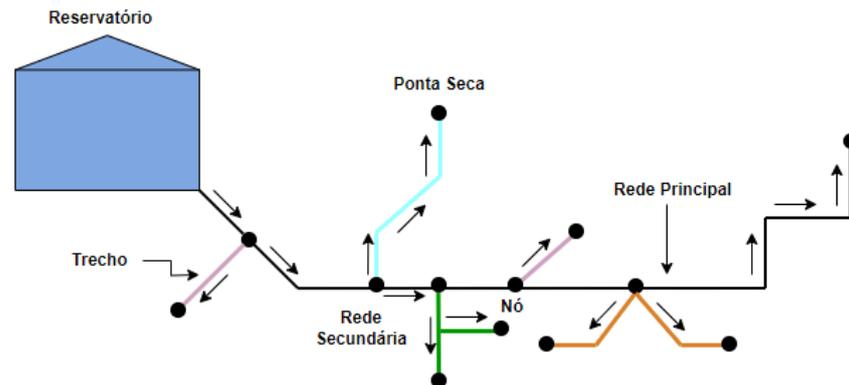
principais são consideravelmente paralelas e abastecidas pela extremidade por outra canalização principal. Enquanto para ser considerado uma rede malhada, o mesmo autor define que é necessário que a tubulação primária seja composta por redes principais formando anéis ou blocos, podendo abastecer qualquer posição do sistema. Por último, a rede mista é a junção dos dois modelos de rede, ramificada e malhada (Tsutiya, 2006).

Figura 3 - Esquema de rede ramificada.
Fonte: Adaptado de Tsutiya, 2006.

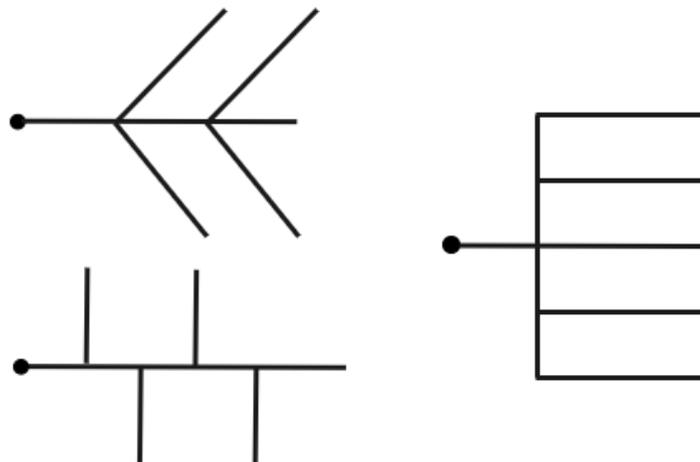
Figura 4 - Esquema de rede ramificada com traçado espinha de peixe e em grelha, respectivamente.
Fonte: Adaptado de Tsutiya, 2006.

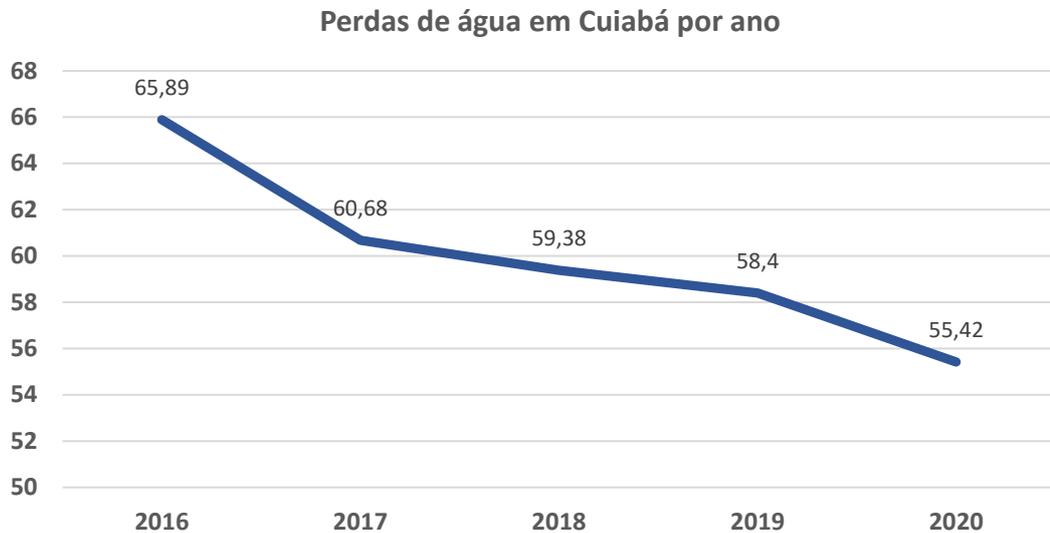
Na pesquisa de Oliveira, Scazufca e Sayon (2023), apresenta os dados referente a perdas de água durante o processo de distribuição para a capital do Mato Grosso, em que a pesquisa inicia em 2016 com Cuiabá tendo 65,89% de perda no processo de distribuição, segue em 2017 com 60,68%, em 2018 com 59,38%, em 2019 foi de 58,4% e no último ano que disponibilizou os dados, 2020, finalizou-se com 55,42%. Logo, nesses quatros anos houve uma redução

de aproximadamente 11,4% no índice de perdas, porém, esses números ainda demonstram que há muito o que melhorar.

*Gráfico 1 - Perdas de água por ano em Cuiabá em porcentagem.
Fonte: Adaptado de Oliveira, Scazufca e Sayon (2023).*

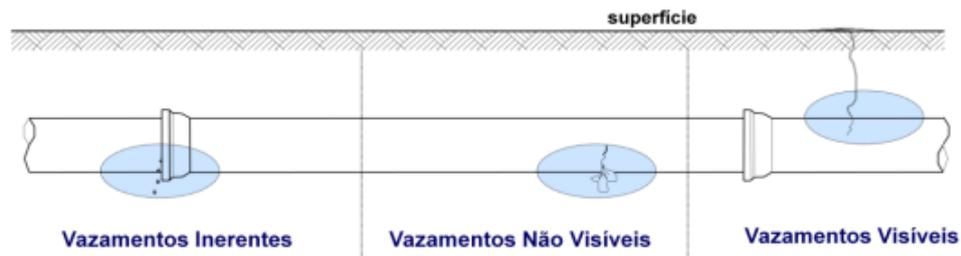
De acordo com Thornton, Sturm e Kunkel (2008), as perdas reais podem ser classificadas em três categorias distintas: vazamentos visíveis, vazamentos não visíveis e vazamentos inerentes. Os vazamentos visíveis são prontamente identificáveis, uma vez que causam interrupção no abastecimento e são facilmente perceptíveis pela população, resultando em ações urgentes para sua resolução. Por outro lado, os vazamentos não visíveis são aqueles que não são reportados pelos clientes ou por outros meios, muitas vezes devido à sua menor magnitude, sendo necessária a utilização de equipamentos acústicos para sua detecção. Por fim, os vazamentos de fundo referem-se a fluxos muito baixos que geralmente ocorrem em acessórios das tubulações, sendo particularmente desafiadores de detectar com equipamentos específicos. Frequentemente, esses vazamentos podem se intensificar ao longo do tempo, evoluindo possivelmente para um vazamento relatado.

Figura 5 - Componentes de perdas reais
Fonte: Melato, 2010.

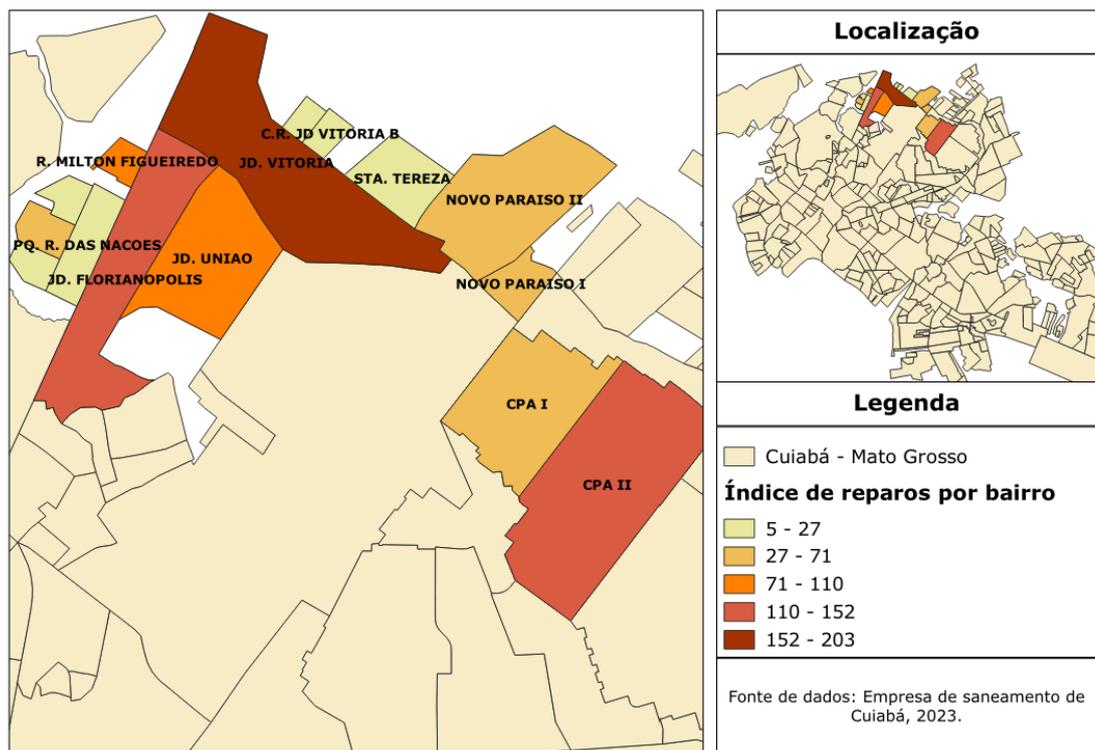
O mapa de calor abaixo transmite a distribuição da quantidade de reparos realizados por bairro, demonstrando por meio das cores a recorrência de vazamentos, apresentando por meio dos tons claros o bairro com menor índice de vazamento intensificando a cor para tons escuros conforme aumenta o número de consertos.

Figura 8 - Mapa de Calor dos vazamentos nos bairros abastecidos pelo reservatório apoiado Inpe.
Fonte de dados: Empresa de saneamento de Cuiabá, 2023.

Observando o mapa de calor é perceptível que o bairro com o maior número de reparos é o Jardim Vitória, totalizando 203 consertos realizados ao longo de 2023. Na sequência, encontram-se o Jardim Florianópolis e o CPA II, com 152 e 145 vazamentos, respectivamente. Essa análise abrange todos os tipos de consertos executados, incluindo cavalete, ramal e rede, oferecendo uma

visão geral do índice de perdas naquela região. No entanto, é importante destacar que os vazamentos identificados na rede de distribuição tendem a apresentar uma vazão mais significativa, resultando em um volume maior de perda de água. Dessa forma, analisando os reparos executados na rede de água é viável traçar um perfil dos diâmetros das tubulações quebradas, assim como o material e a idade delas, para que possa avaliar as razões para a ocorrência dos vazamentos nesses bairros através dos dados referentes dos consertos realizados.

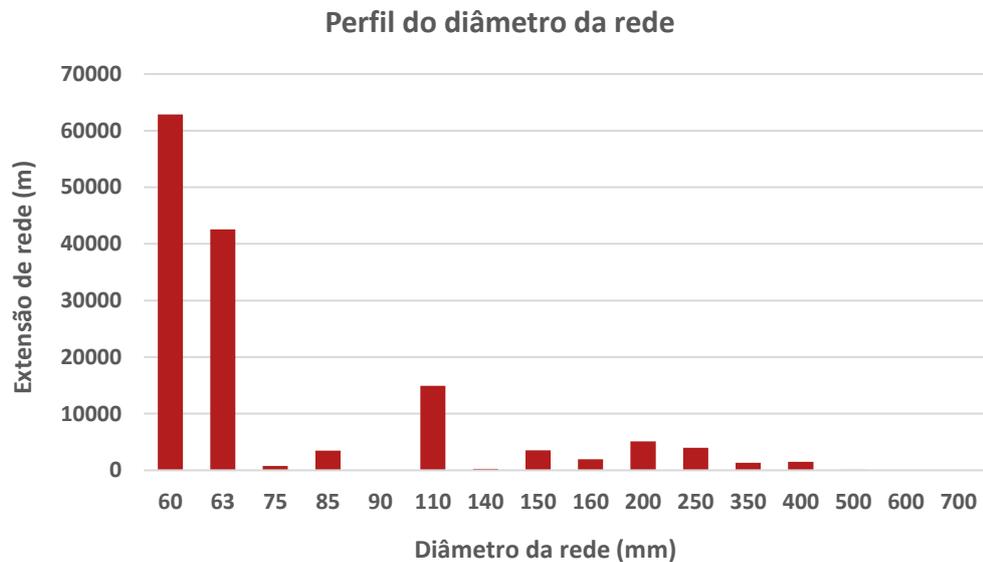
*Gráfico 2 - Perfil dos diâmetros das redes na região abastecida pelo RAP Inpe.
Fonte de dados: Empresa de saneamento de Cuiabá, 2024.*

Com base no gráfico 2 os diâmetros com maior extensão de rede são tubulações de 60 e 63 mm. Essa distribuição pode ser explicada de acordo com Heller e Pádua (2010), que discutem sobre as características das tubulações principais e secundárias. Nas redes analisadas, as tubulações de 60 a 160 mm são consideradas secundárias, sendo abastecidas pelas tubulações tronco de diâmetros maiores, iguais ou superiores a 200 mm. Nesses bairros a canalização principal representa somente 8% do total, sendo a restante considerada tubulação secundária.

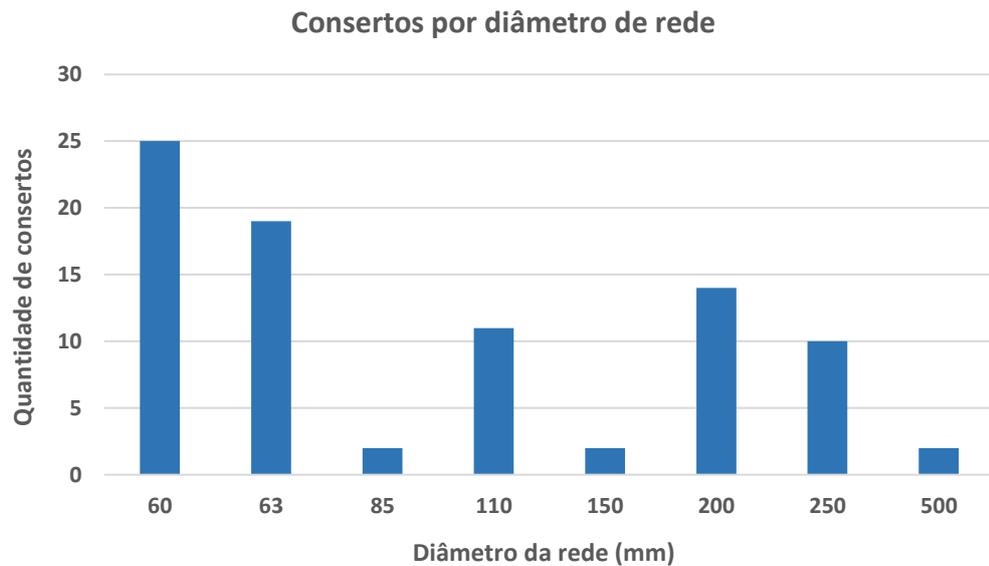
*Gráfico 3 - Quantidade de consertos por diâmetro de rede nos bairros abastecidos pelo RAP Inpe.
Fonte de dados: Empresa de saneamento de Cuiabá, 2023.*

A quantidade de reparos realizados em redes de até 200 mm representam 86% do total realizado no período de 2023 nos bairros abastecidos pelo RAP Inpe, em que de acordo com Sarzedas (2009), os diâmetros das redes são fatores que interferem na ocorrência de vazamentos, sendo que as tubulações com diâmetros iguais ou inferiores a 200 mm suscetíveis a maiores taxas de falhas, pois possui uma resistência menor, o padrão de produção é diferente e os acessórios quando utilizados nelas possuem confiabilidade reduzida.

Apesar de seguir a lógica o maior número de vazamentos em redes de pequeno diâmetro, considerar que as causas das rupturas dessas redes foram devido a somente ao diâmetro da rede não é válido, uma vez que as redes de 60 a 200 mm representam 95% da extensão total dos bairros, logo, possui maiores evidências de que serão mais afetadas.

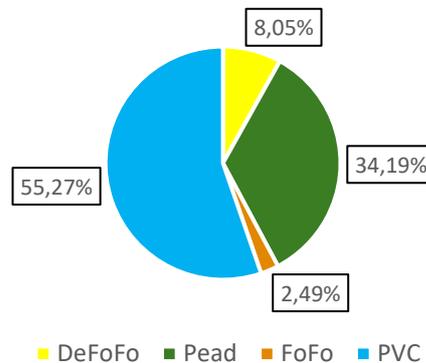
Nos bairros abastecidos pelo reservatório apoiado Inpe há quatro materiais de rede predominantes que fazem parte da extensão deles, sendo as

tubulações de ferro fundido (FoFo), ferro fundido revestido com polietileno (DEFoFo), PVC e PEAD.

Gráfico 4 - Perfil do material da rede de distribuição dos bairros abastecidos pelo RAP Inpe.
Fonte de dados: Empresa de saneamento de Cuiabá, 2024.

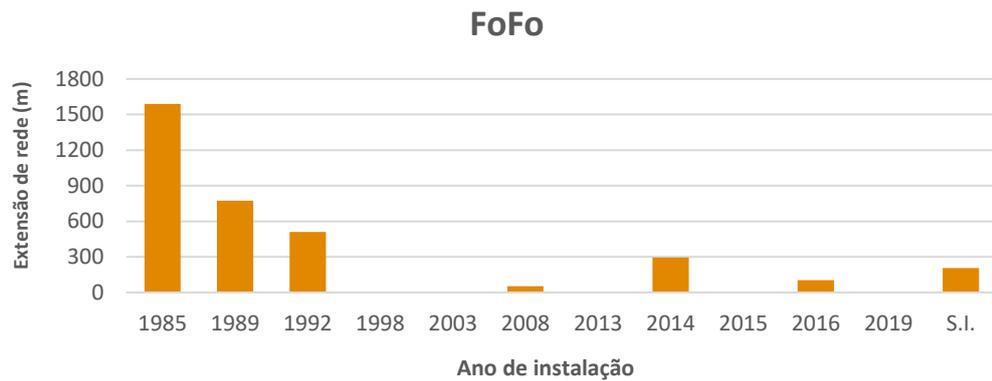
As tubulações de ferro fundido instaladas entre 1985 e 2003 representam 81% da extensão total de tubulações de ferro fundido nessa região. Essas redes na sua maior parte foram inauguradas até 1992, totalizando 32 anos de idade ao mínimo, em que apenas 5 metros foram instalados a 21 anos atrás. Além disso, esse material tende a apresentar incrustações, especialmente nas redes mais antigas. À medida que essas crostas se formam, a perda de carga aumenta, o que demanda uma pressão maior nas redes de distribuição, podendo vir a ocorrer ruptura na rede devido a variação da pressão (ABES, 2015). Entretanto, no estudo de Sarzedas (2009), a tubulação de ferro fundido apresentou uma queda no número de reparos de rede no período de análise de seis anos.

Gráfico 5 - Relação do ano de instalação com a extensão de rede para as tubulações de ferro fundido.
Fonte de dados: Empresa de saneamento de Cuiabá, 2024.

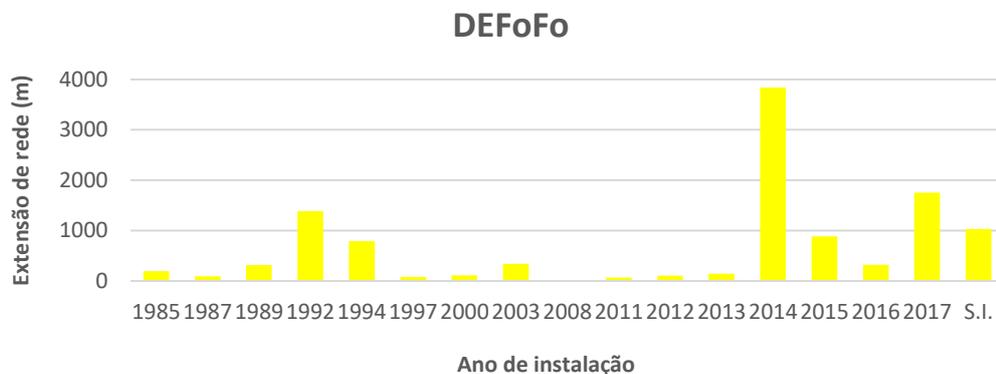
As tubulações de ferro fundido revestido com polietileno que foram instaladas no período de 1985 a 2003 equivalem a somente 29% da extensão total, sendo a maior parte uma rede de distribuição considerada nova, uma vez que possui no máximo 20 anos de uso. Além disso, no ano de 2014 foi inaugurado aproximadamente 33% da extensão total, mostrando que uma boa parte desse comprimento de tubulação é novo. Esse material é comumente utilizado nas tubulações tronco, por suportarem maiores pressões (Santos, 2018).

Gráfico 6 - Relação do ano de instalação com a extensão de rede para as tubulações de ferro fundido modificado.
Fonte de dados: Empresa de saneamento de Cuiabá, 2024.

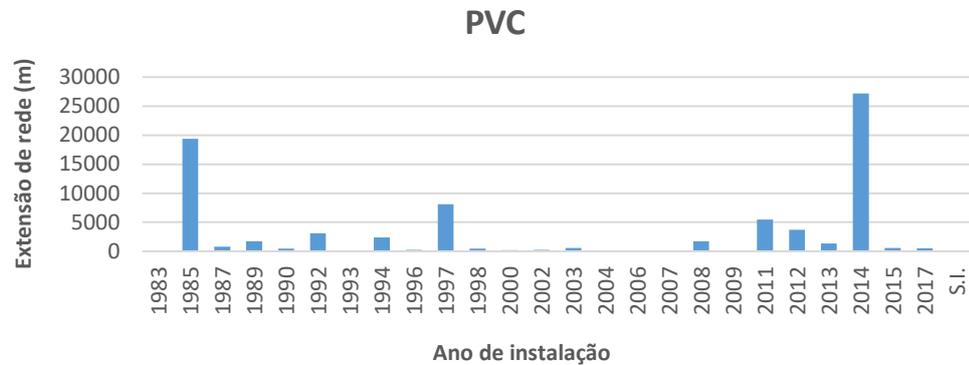
As redes de distribuição dos bairros abastecidos pelo RAP Inpe que são do material PVC são divididas praticamente na metade, em redes novas e antigas, em que as redes com no máximo 20 anos de idade representam 52% e com idade superior a 21 anos equivalem a 48%, estando equilibrado entre essas duas características. De acordo com o estudo de Sarzedas (2009) que analisou os vazamentos em um período de seis anos apresentou que as redes de PVC

obtiveram uma reincidência significativa de danos quando comparada aos demais materiais, como FoFo e PEAD.

Gráfico 7 - Relação do ano de instalação com a extensão de rede para as tubulações de PVC.
Fonte de dados: Empresa de saneamento de Cuiabá, 2024.

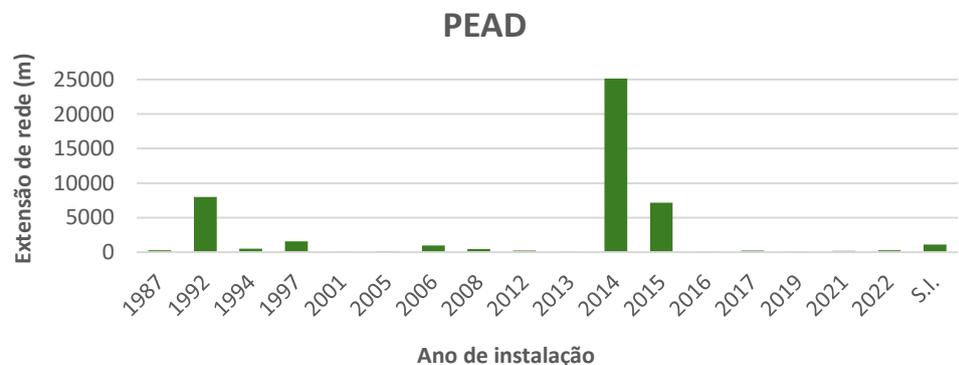
A extensão de rede dessa região que possui como material o tubo PEAD possui 76% do total de tubulação com idade inferior a 20 anos, sendo que no ano de 2014 foram instaladas o equivalente a 56% do comprimento final, contribuindo para a diminuição de perdas de água. Além disso, no estudo de Sarzedas (2009) esse material apresentou uma queda no número de rupturas nas redes que tinha como material PEAD.

Gráfico 8 - Relação do ano de instalação com a extensão de rede para as tubulações de PEAD.
Fonte de dados: Empresa de saneamento de Cuiabá, 2024

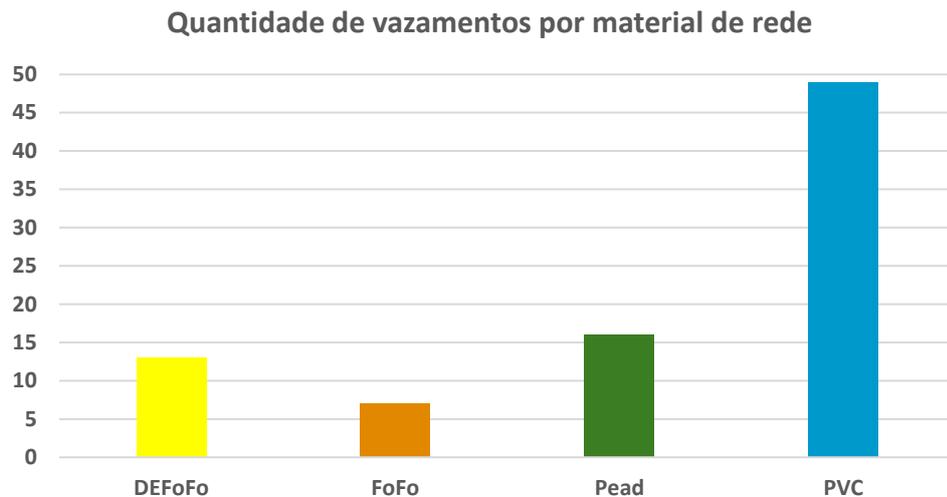
Sendo assim, através das informações referente a idade das redes em relação ao material é possível comparar com os dados de consertos de vazamentos nas redes de distribuição de água, em que dos 85 reparos realizados, aproximadamente 58% das redes quebradas são do material do tipo PVC. Em sequência, são as canalizações de PEAD, DEFoFo e FoFo, com 19%, 15% e 8%, respectivamente.

*Gráfico 9 - Quantidade de consertos de vazamentos realizados por material de rede.
Fonte de dados: Empresa de saneamento de Cuiabá, 2023.*

As redes de ferro fundido (FoFo) registraram a menor taxa de vazamentos de água, uma constatação que pode gerar questionamentos, considerando que a maior parte delas tem pelo menos 32 anos de existência. No entanto, ao considerar a taxa de vazamentos a cada 100km por ano, verifica-se que esse material foi o que apresentou a maior ocorrência de rupturas na tubulação. Essa análise demonstra a quantidade de quebras na rede que ocorre em um ano a cada 100 km de rede percorrida. Logo, a tubulação formada majoritariamente por redes antigas influencia na taxa de vazamento. Além disso, essas canalizações com esse material, quanto mais antigas são, mais suscetíveis ficam a uma elevada taxa de incrustação, ocorrendo o aumento da perda de carga e, conseqüentemente, exigindo uma maior pressão na rede, o que, caso não haja o controle dessa pressão, pode ocasionar na quebra dela. Entretanto, no estudo de Sarzedas (2009), esse material apresentou redução no número de quebras ao longo do período de análise, que foi de 6 anos.

representando 24% do total. Um ponto interessante é que esse material é uma evolução do ferro fundido, pois possui revestimento de polietileno. Segundo Tsutiya (2006), materiais que contêm esse composto têm baixa propensão à corrosão, o que significa que não resultam em aumento significativo da perda de carga no sistema.

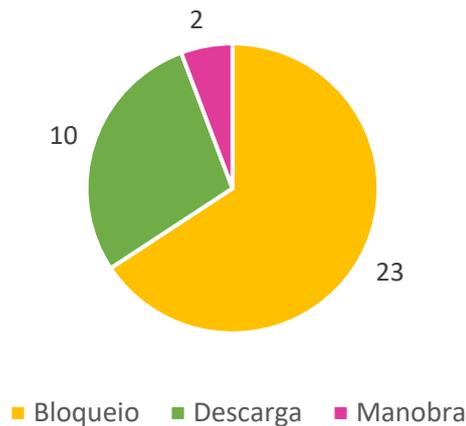
Atualmente, todos os bairros deste setor de abastecimento possuem pelo menos uma válvula, cujo objetivo é facilitar a retirada da água da tubulação, contribuindo para a agilidade na conclusão do serviço. Para isso, são utilizadas válvulas do tipo bloqueio, manobra e descarga, todas equipadas com válvulas de gaveta para interromper o fluxo completamente quando necessário.

Gráfico 10 - Quantidade de cada tipo de válvula nos bairros abastecidos pelo RAP Inpe.
 Fonte de dados: Empresa de saneamento de Cuiabá, 2024.
