**ESTABILIZAÇÃO E PROTEÇÃO DA BARRANCA DO RIO CUIABÁ
COM USO DE PNEUS INSERVÍVEIS E SOLO LOCAL**

Monografia apresentada como requisito parcial para obtenção de Título de Especialista em Gestão e Perícia Ambiental, pelo Instituto de Biociências, Departamento de Botânica e Ecologia pela UFMT - Universidade Federal de Mato Grosso, coordenado pela Prof^o. Dr. Marcos Antonio Soares.

Monografia apresentada ao Departamento de Botânica e Ecologia do Instituto de Biociências da UFMT - Universidade Federal de Mato Grosso, como requisito final para obtenção do grau de especialista em Gestão e Perícia Ambiental.

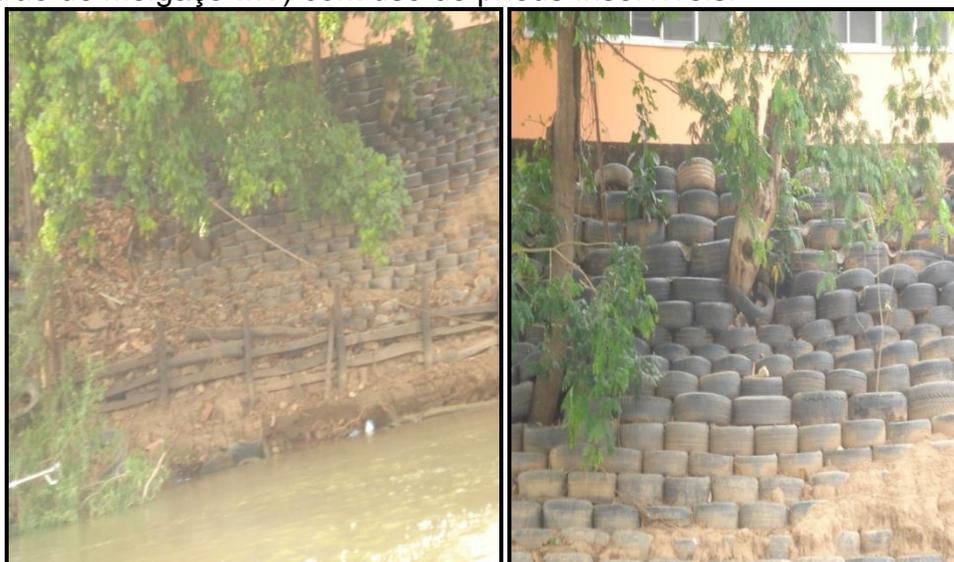
Figura 6 - Caso Local Empírico de Contenção da Barranca do Rio Cuiabá (Barão de Melgaço-MT) com uso de pneus Inservíveis.

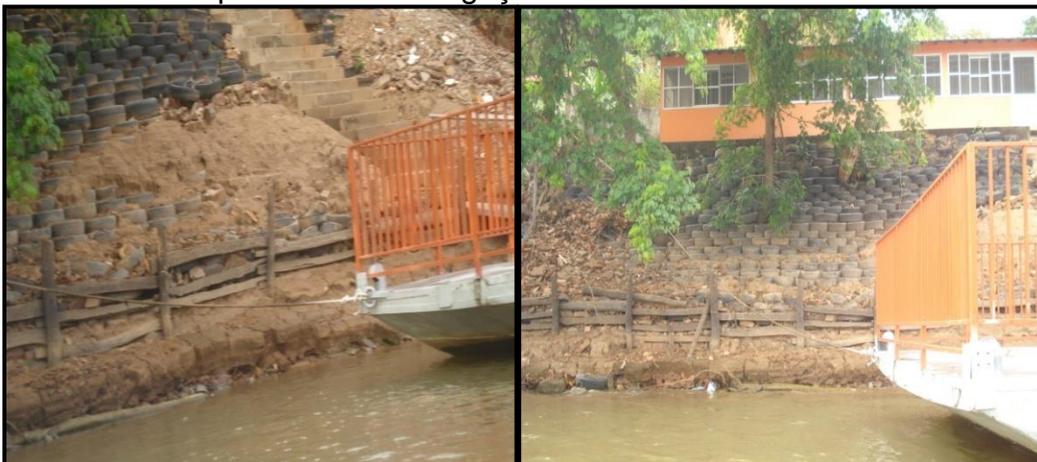
Figura 7 - Muro de pneus construído na margem esquerda do Rio Cuiabá/município Barão de Melgaço-MT

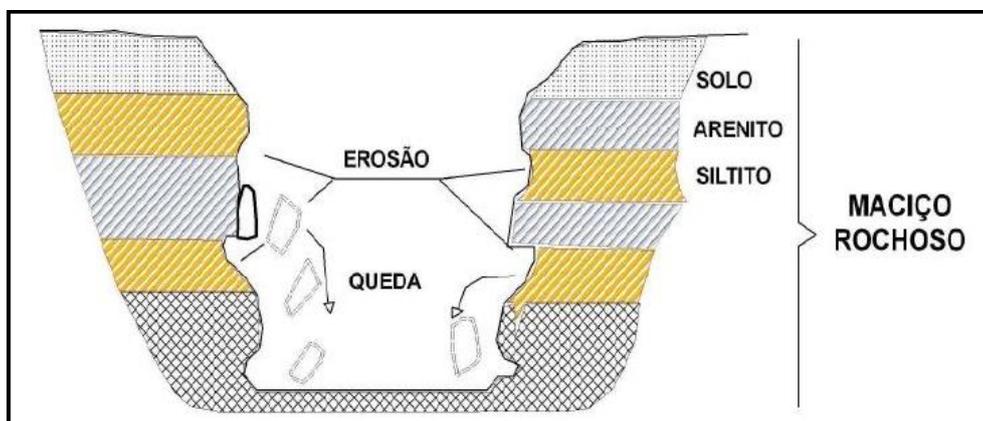
Figura 8: Erosão marginal em rochas sedimentares

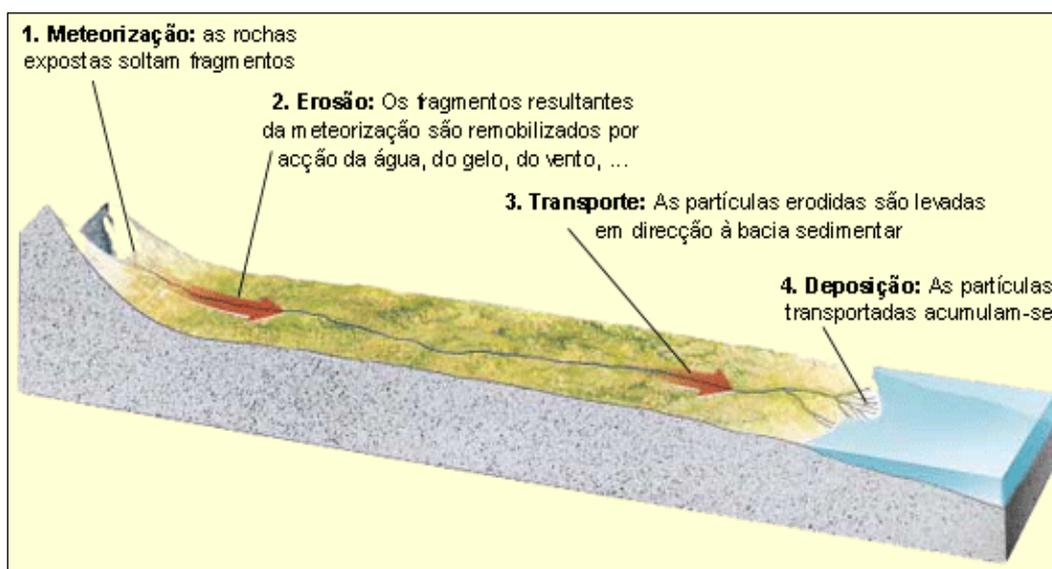
Os processos erosivos se dão em três etapas: A erosão (desgaste), o transporte e a sedimentação (deposição).

Figura 9: Processos Erosivos

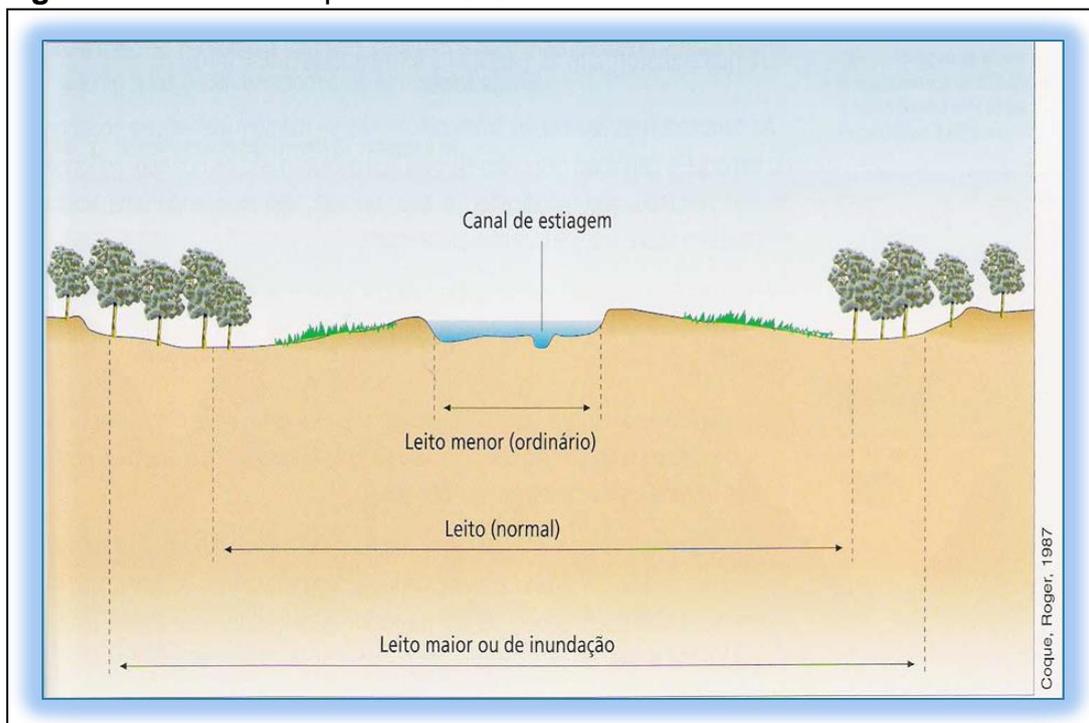
Perfil Transversal - Corte transversal de um rio numa dada zona do seu percurso de modo a permitir a análise e o estudo dos seus leitos, assim como demonstra as características do vale nessa secção.

Figura 10: Modelo de perfil transversal do leito do rio

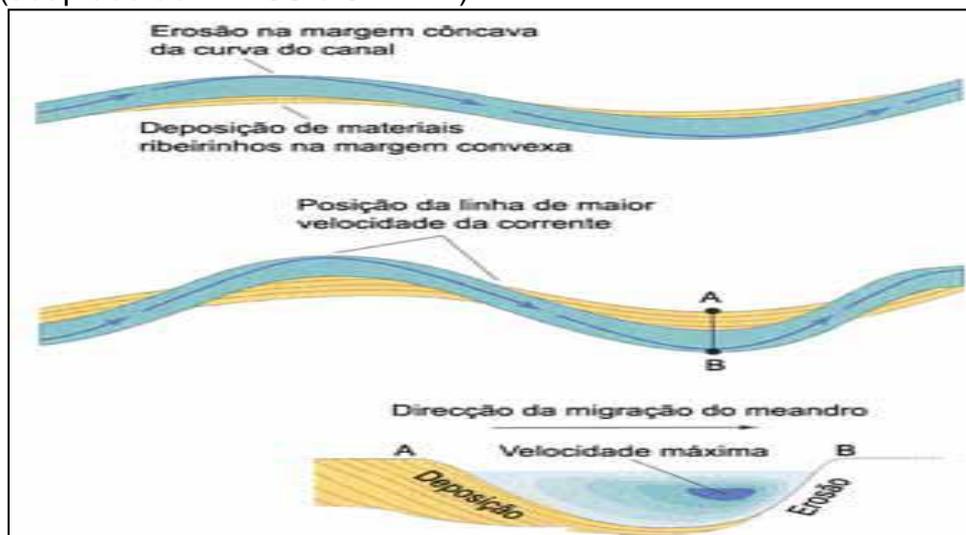
No caso de secções transversais em curvas do rio, o aumento da velocidade desloca-se para o lado de fora da curva, devido à força centrífuga da corrente, sendo inevitavelmente menor na margem oposta. Esta diferença acentuada das velocidades nas inflexões de um rio propicia fenômenos de erosão do lado côncavo e de deposição do lado convexo.(LENCASTRE, 1969).

Figura 11 – Processos de erosão e deposição num curso de água natural (adaptado de PRESS e SIEVER)

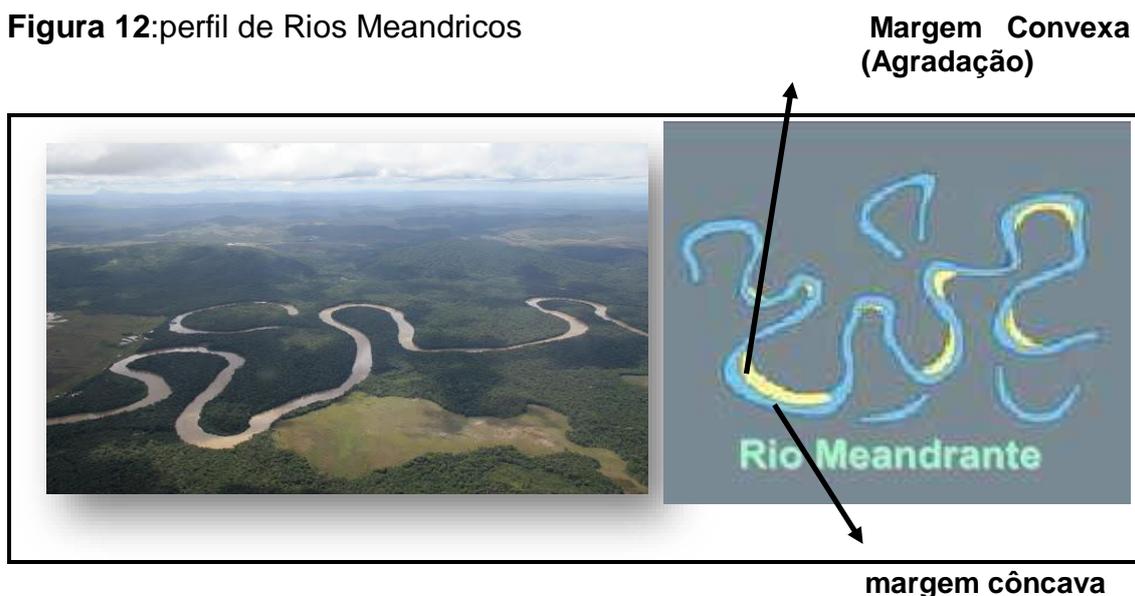
Figura 12: perfil de Rios Meandricos

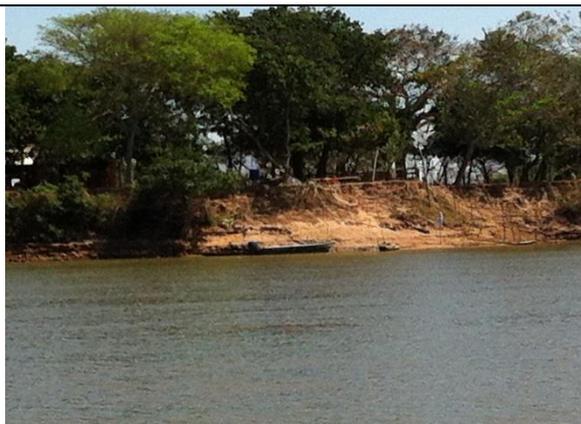
Figura 14 - vista frontal do barranco marginal no local objeto do projeto de intervenção.

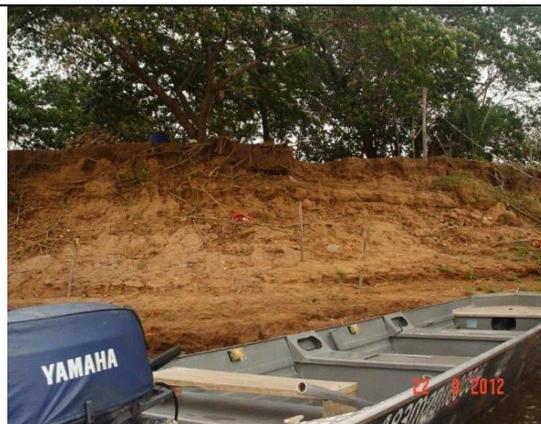
Figura 15 - visão do talude marginal na confluência dos Rios Cuiabá e Piraim.

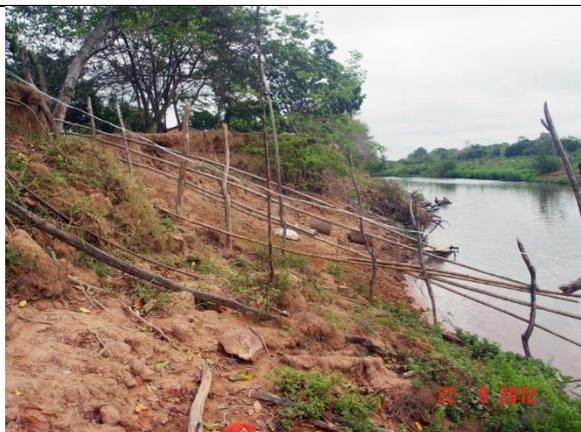
Figura 16 - talude marginal ao rio Piraim

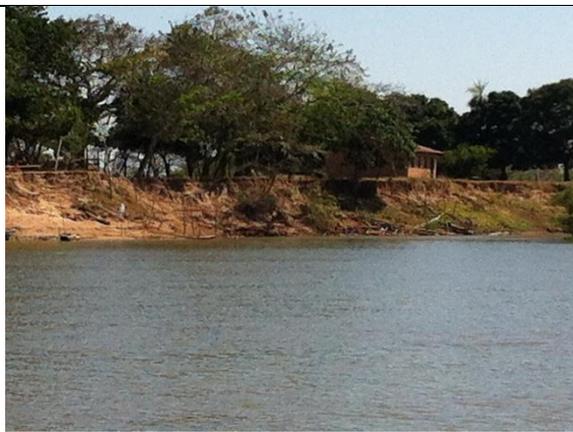
Figura 17 - vista do barranco marginal ao Rio Cuiabá, local objeto do projeto de intervenção.

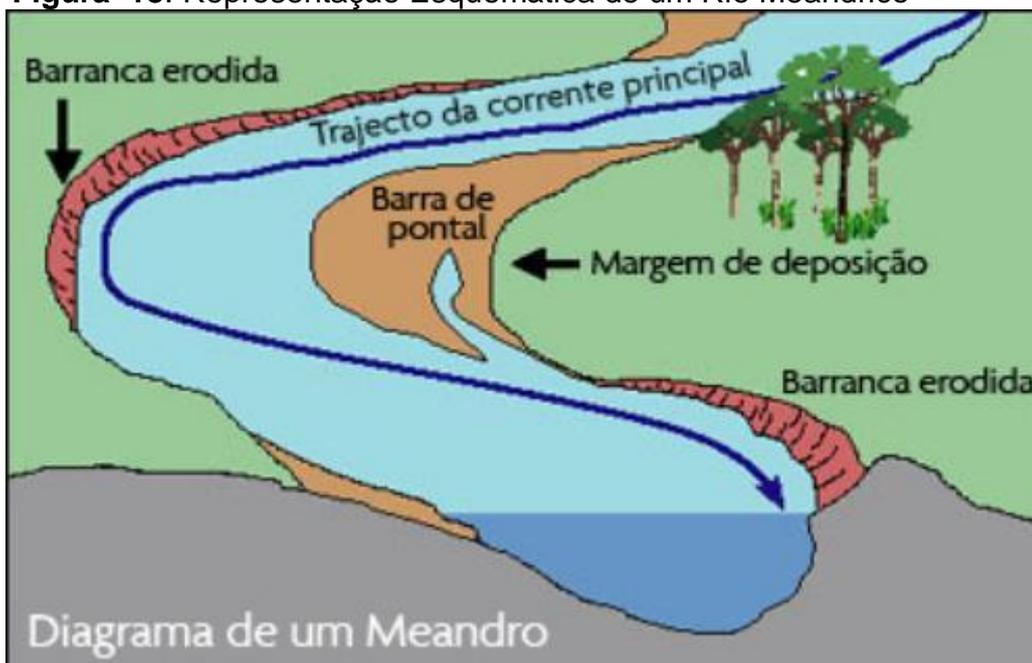
Atualmente, o rio Cuiabá apresenta-se canalizado entre vales no alto curso, meândrico no curso médio e formando quase um delta interior no curso inferior. As principais unidades de paisagem identificadas são: canais (rio principal, sangradouros ou córregos, corixos e antigos leitos de rio), dique marginal (barranco), áreas alagáveis (largo, várzeas e baixada), e baías.

Figura 18: Representação Esquemática de um Rio Meândrico

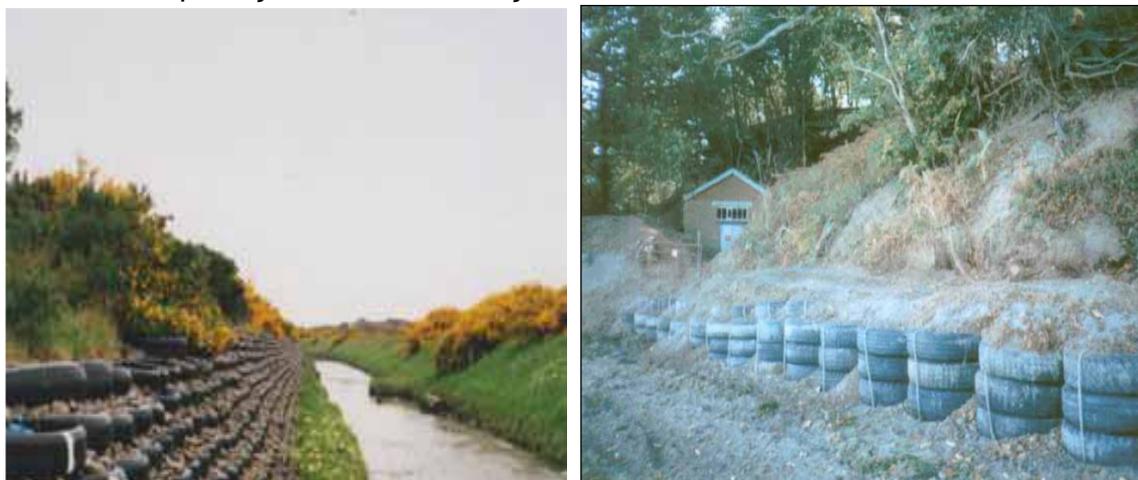
Figura 19: Exemplos de Reutilização de pneus nas margens dos rios contra erosão e proteção contra inundações

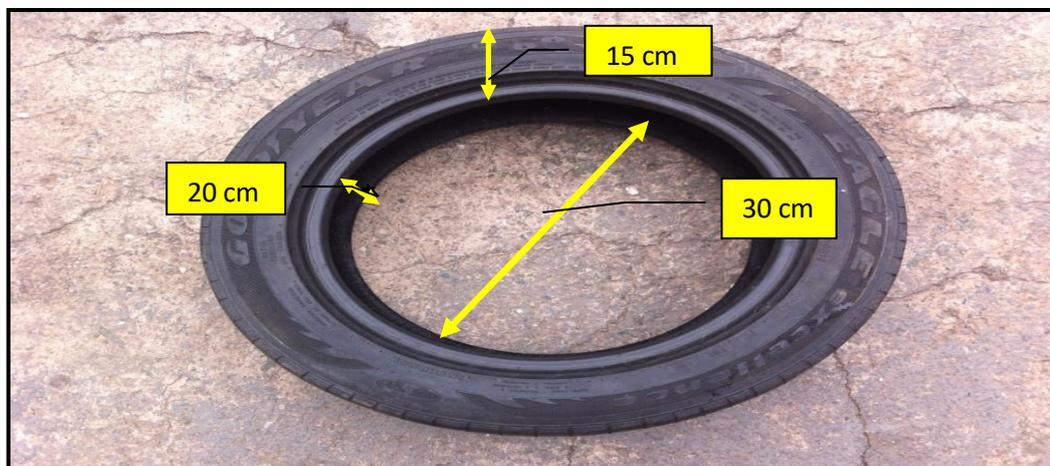
Figura 21: Dimensão de pneus de veículos de passeio

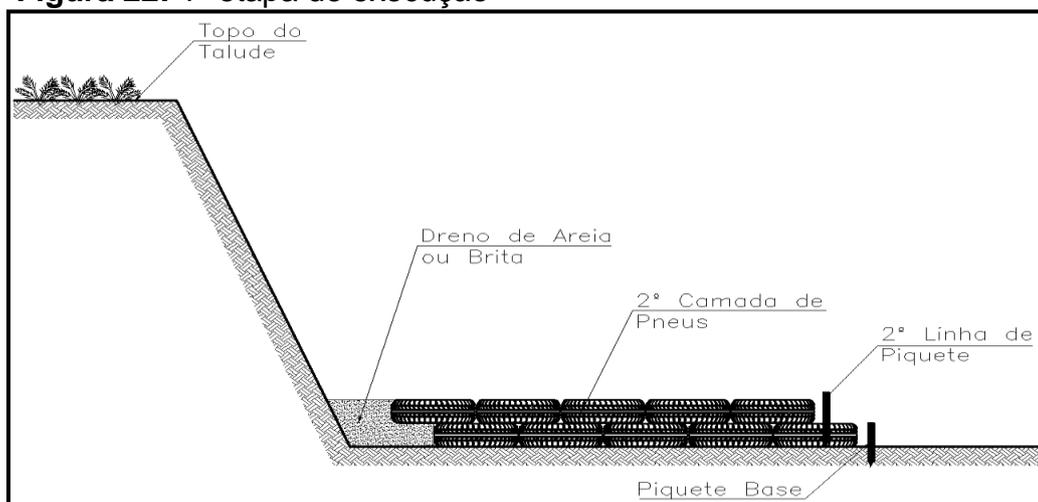
d) colocar os pneus, amarrando-os, para efetuar a amarração entre os pneus, pode-se adotar 2 pontos de apoio. Um terceiro ponto será pelo pneu ao lado, em seguida cobrir o pneu com solo do próprio local;

Figura 22: 1ª etapa de execução

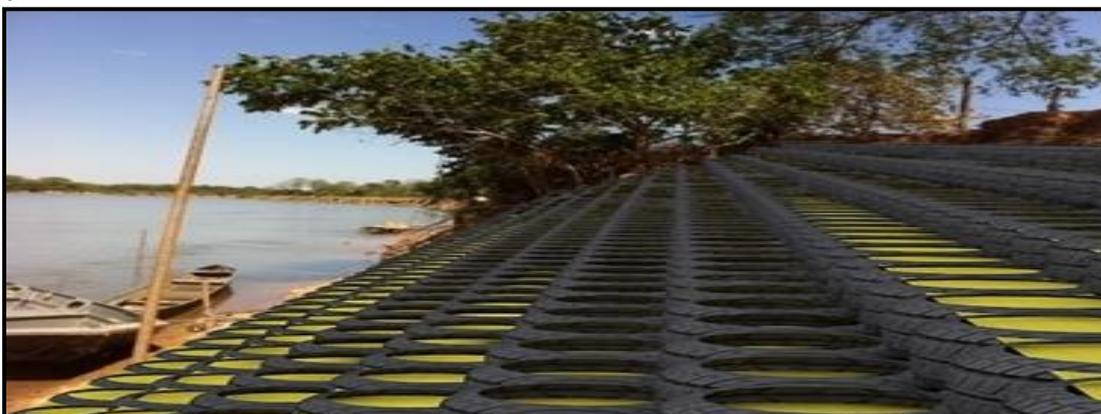
e) compactar este solo com equipamento de compactação manual ou mecânica, nas condições ótimas de compactação;

Figura 23 - visão lateral, do muro de pneus e solo local/ simulação em auto cad.

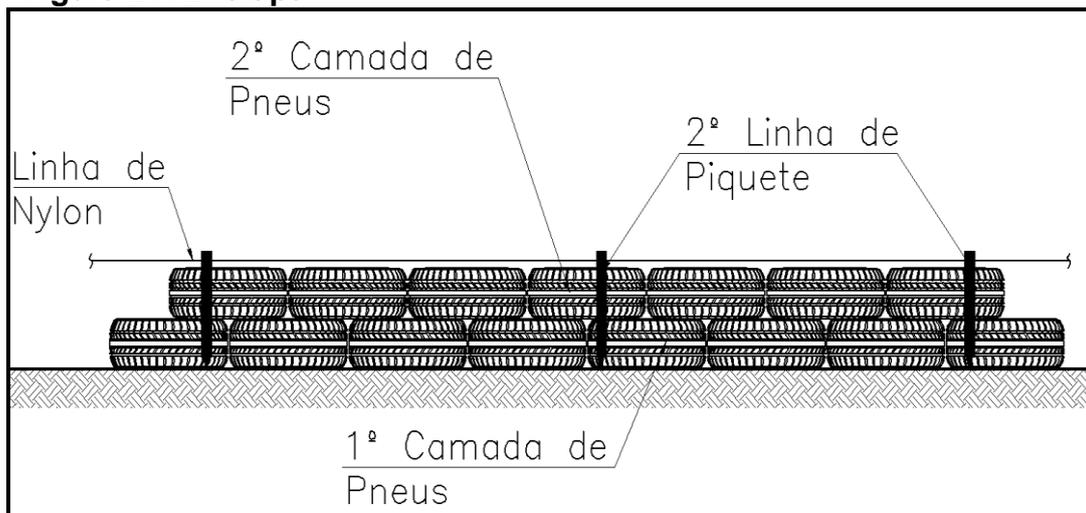
f) passar para camada seguinte dando um espaçamento no primeiro pneu, de forma a obter no parâmetro, o angulo de calculo desejado, ou seja 45°, ou ainda, obter a relação 1:1 (V:H);

h) repetir os procedimentos ate a crista do muro;

Figura 24: 2ª etapa

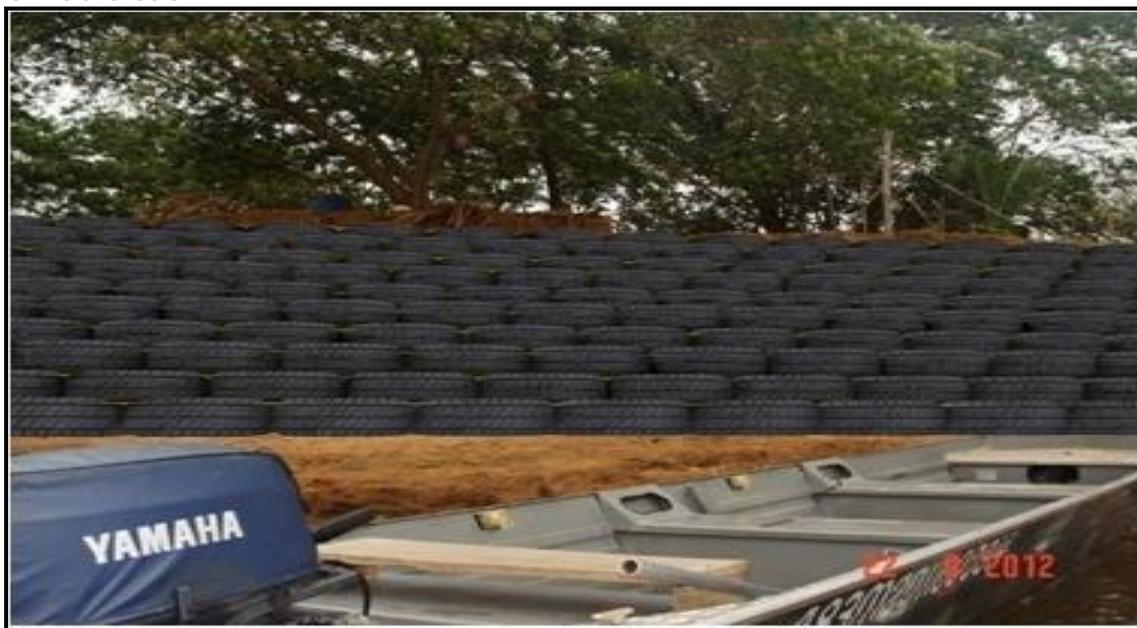
Figura 25: Visão frontal do muro de pneus apos execução do projeto /simulação em auto cad.

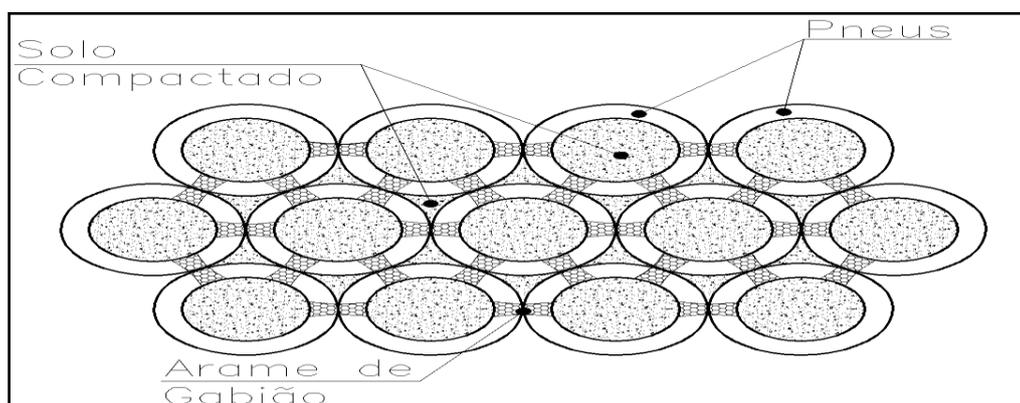
O tipo de amarração recomendado deve ser aquele que prende o pneu em duas camadas consecutivas e ao lado, em pelo menos 3 pontos de cada procedimento (intertravamento). sugerimos a utilização de arame de gabião (revestido de pvc e diâmetro interno de 2,20mm), pela vantagem do melhor travamento e rapidez da amarração. Se utilizar corda, usar a do tipo polietileno, pela durabilidade e resistência;

Figura 26: Modelo de amarração

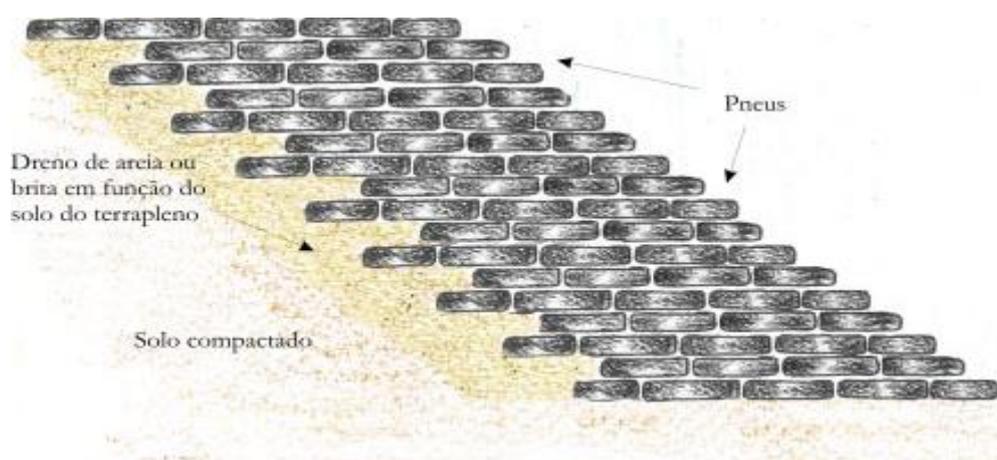
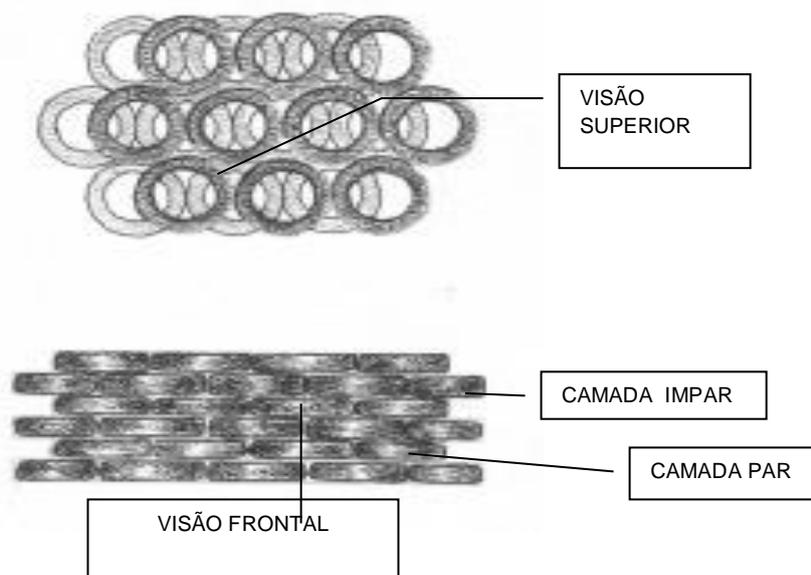
j) A base do muro de pneus deve obedecer à seguinte inequação :
 $B = H/2 + 0,50 \text{ m}$. Para um muro de 4 metros de altura, a base deve ser de no mínimo 2,50 m;

O resultado esperado do procedimento construtivo acima detalhado deve produzir um muro de contenção conforme figura 16.

Figura 27: modelo construtivo
