UNIVERSIDADE FEDERAL DE MATO GROSSO  
CAMPUS UNIVERSITÁRIO DO ARAGUAIA  
INSTITUTO DE CIÊNCIAS EXATAS E DA TERRA  
CURSO DE ENGENHARIA CIVIL

**ESTUDO DAS CONDIÇÕES DE SUPERFÍCIE DE UM AERÓDROMO EM BARRA  
DO GARÇAS – MT**

Trabalho de Conclusão de Curso apresentado à banca examinadora do Curso de Engenharia Civil – UFMT, Campus Universitário do Araguaia – MT, como requisito para obtenção do título de Bacharel em Engenharia Civil.  
Prof. Orientador: Dr. Dionatas Hoffmann Andreghetto.

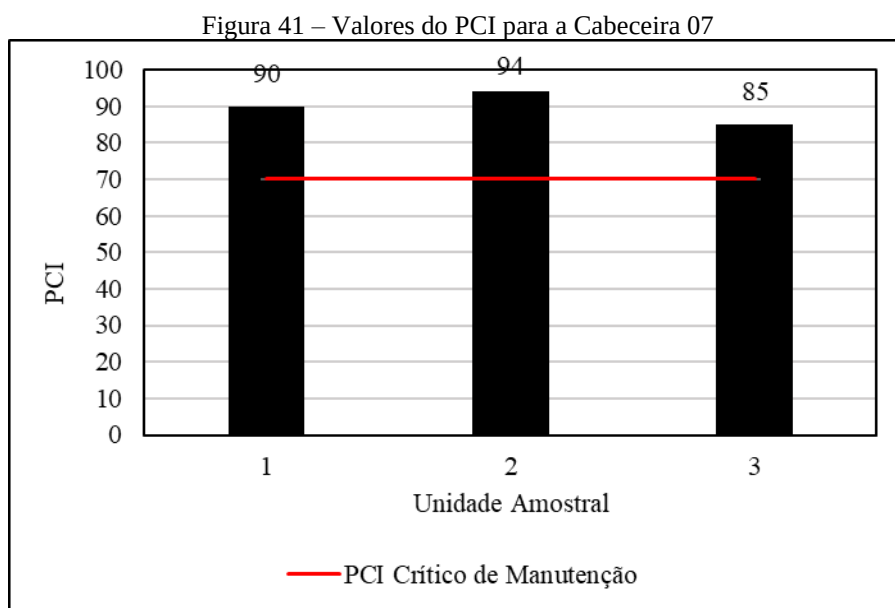
A primeira unidade amostral se localiza no início da Cabeceira 07, nela foi possível identificar defeitos com baixa severidade como trincas couro de jacaré com área total de 20 m<sup>2</sup>, fissuras longitudinais e transversais com comprimento de 50 m e agregado polido somando 3,2 m<sup>2</sup>.

Na unidade amostral dois foram observadas trincas couro de jacaré e fissuras longitudinais e transversais, ambas de baixa severidade e com área de 12,3 m<sup>2</sup> e comprimento de 95 m respectivamente.

Na última amostra da Cabeceira 07 foi possível identificar trincas couro de jacaré com 25,17 m<sup>2</sup>, fissuras longitudinais com 93,2 m e agregado polido com 3,12 m<sup>2</sup>.

A partir da inspeção realizada e com base nos dados coletados, foi possível realizar a caracterização do PCI para cada unidade amostral. Os valores obtidos para cada cabeceira são apresentados na Figura 41 e na Figura 42.

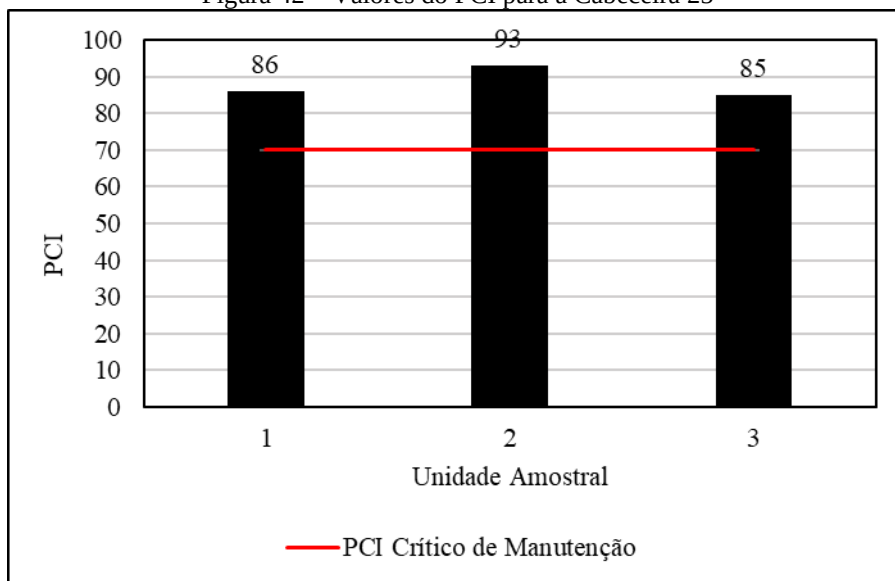
Figura 42 – Valores do PCI para a Cabeceira 25

A unidade amostral apresentou trincas couro de jacaré ocupando área total de 25,2 m<sup>2</sup> e fissuras longitudinais com comprimento de 64,4 m.

A amostra dois apresentou os mesmos defeitos da primeira unidade amostral da Cabeceira 25, somando área de 10,3 m<sup>2</sup> para as trincas couro de jacaré e comprimento de 144,34 m para as fissuras longitudinais.

Além de trincas couro de jacaré e fissuras longitudinais com área de 44,3 m<sup>2</sup> e comprimento de 85,47 m respectivamente; também foram observados locais com desprendimento somando 7,4 m<sup>2</sup> de área.

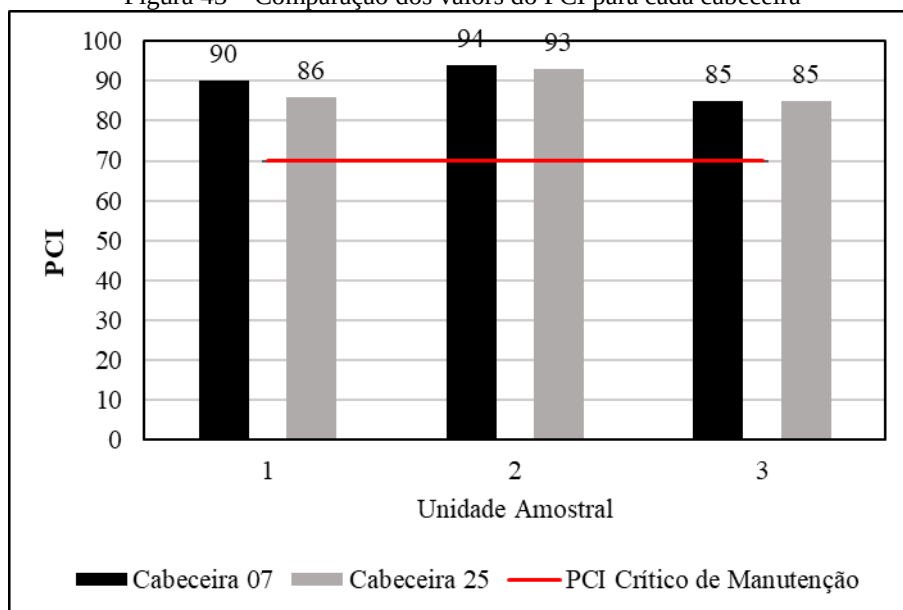
Figura 43 – Comparação dos valores do PCI para cada cabeceira

Os índices da condição do pavimento não apresentam diferenças expressivas de uma cabeceira para outra, a Cabeceira 25 possui valores próximos aos valores calculados para a Cabeceira 07, como pode ser analisado na Figura 43, além disso, todas as seis amostras analisadas dispõem de condição excelente, estando na faixa de PCI entre 85 à 100. Tanto na Cabeceira 07 quanto na Cabeceira 25, os menores índices de PCI são observados na Unidade Amostral 3, a 425 m do início de cada cabeceira. Tal fato é pertinente, pois segundo Rodrigues Filho (2006) 86% das aeronaves tocam a pista em uma distância menor que 600 m da cabeceira, entende-se, portanto, que a região a 425 m da cabeceira é solicitada por grande parte das operações, o que consequentemente contribui para sua degradação.

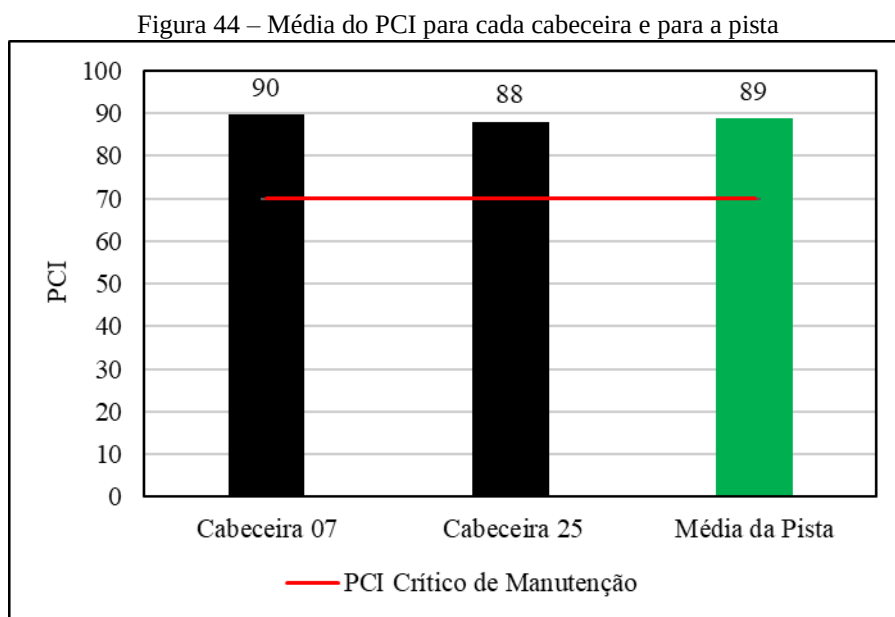
A Figura 44 ilustra a média do PCI para as duas cabeceiras e para a pista, assim sendo, o pavimento de ambas as cabeceiras é classificado em excelente, pois compreende PCI entre 85 à 100 conforme apresentado na Tabela 21. A média do PCI da pista foi de 89, também caracterizando um revestimento em condições excelentes. A Cabeceira 25 compreende um menor valor do PCI, ressaltando a incidência de maiores quantidades de degradações.

O levantamento visual dos defeitos analisou a condição da camada de rolamento, e diante dos resultados obtidos nota-se que o pavimento possui excelentes condições e necessita apenas de manutenção de rotina, em virtude do PCI obtido. Deste modo, sugere-se que seja realizada a selagem das trincas longitudinais e transversais, buscando reduzir a deterioração do pavimento. No entanto, de acordo com o DNIT (2006), a selagem de trincas é ineficiente para as trincas couro de jacaré, com isso, é recomendada a aplicação de capa selante ou lama asfáltica, já que as trincas observadas constituem baixa severidade.

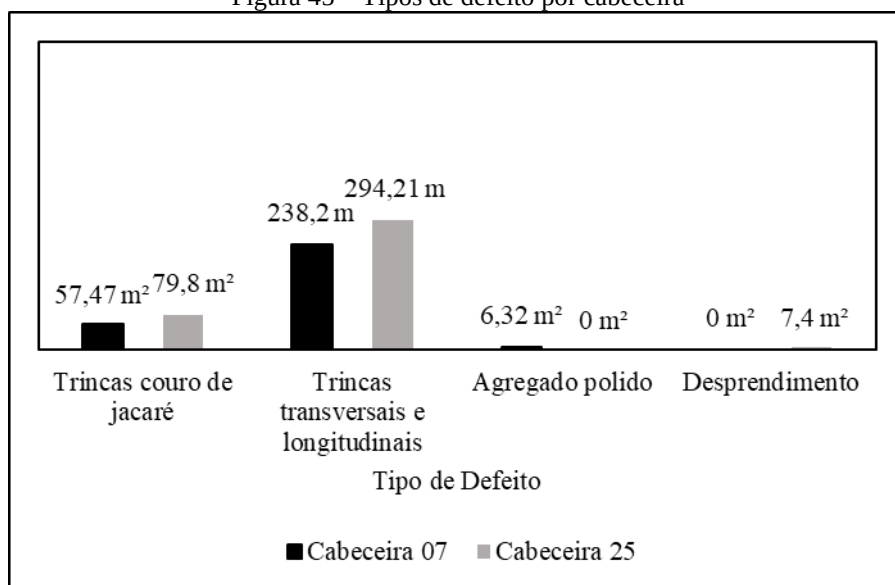
Figura 45 – Tipos de defeito por cabeceira

Durante a inspeção, quatro dos dezessete defeitos avaliados pelo PCI foram verificados, sendo trincas couro de jacaré, fissuras longitudinais e transversais, agregado polido e desprendimento, todos caracterizados com baixa severidade, entretanto, as fissuras longitudinais e transversais estão presentes em grande parte das unidades amostrais.

Na Cabeceira 07, tem-se a existência de trincas couro de jacaré, fissuras longitudinais e transversais e agregado polido; já a Cabeceira 25 apresenta trincas couro de jacaré, fissuras longitudinais e transversais e desprendimento. Tanto o agregado polido quanto o desprendimento são defeitos associados ao tráfego frequente, além disso, o desprendimento também é influenciado pelo envelhecimento do ligante. A Figura 45 apresenta os tipos de defeito presentes em cada cabeceira, bem como, sua representatividade.

De modo geral a incidência de fissuras longitudinais e transversais é expressiva, cerca de 532 m foram totalizados, seguidas das trincas tipo couro de jacaré com aproximadamente 137 m²; o agregado polido e o desprendimento somam aproximadamente 14 m².

A maior incidência de trincas longitudinais e transversais e trincas couro de jacaré ocorrem na Cabeceira 25, as trincas longitudinais e transversais podem estar relacionadas com as variações térmicas, tráfego, ou até, a mal execução do revestimento asfáltico. Por outro lado, de acordo com a ASTM (2012) as trincas tipo couro de jacaré, podem estar associadas com as repetições das cargas de tráfego; além de serem um alerta para a perda da capacidade de suporte, quando em grandes proporções e com severidade elevada.

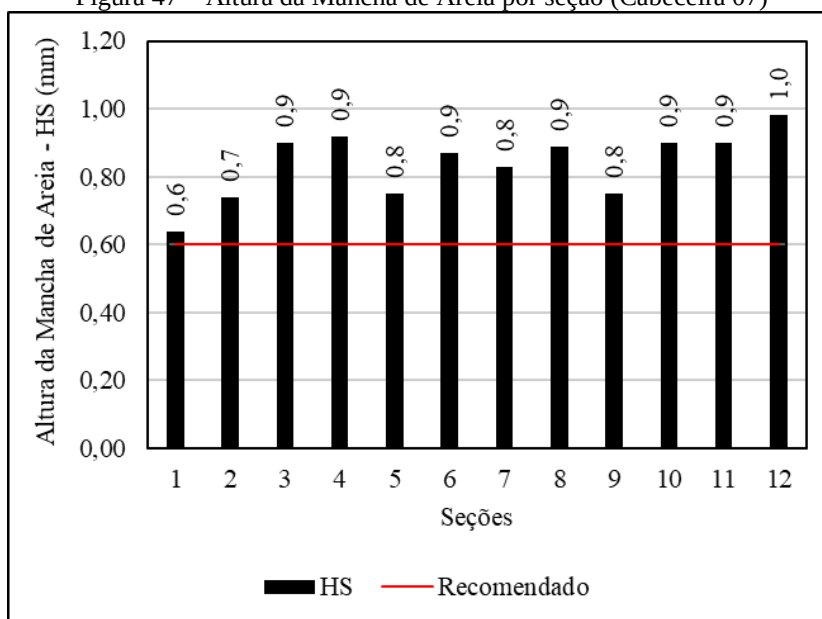
Figura 47 – Altura da Mancha de Areia por seção (Cabeceira 07)

A primeira cabeceira analisada foi a 07 e os resultados obtidos estão expressos conforme a Figura 47. Todas as seções avaliadas possuem a macrotextura superior ao recomendado pela ANAC (2020b), bem como, a altura média da mancha de areia do trecho, que foi de 0,8 mm. Portanto, na Cabeceira 07 a textura superficial do pavimento é classificada como média, por estar no intervalo de 0,4 e 0,8 mm como determinado por meio da Tabela 28.

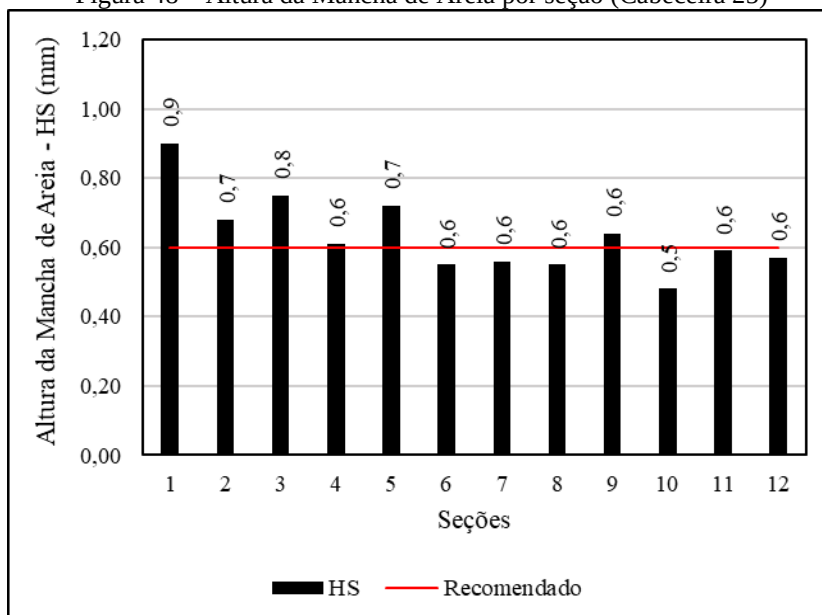
Figura 48 – Altura da Mancha de Areia por seção (Cabeceira 25)

Os resultados do ensaio da altura média da mancha de areia para a Cabeceira 25 são apresentados na Figura 48. Diferentemente da Cabeceira 07, nem todas as seções atendem ao mínimo recomendado (0,6 mm), contudo a Cabeceira 25 é configurada com textura média, uma vez que o trecho possui média de 0,6 mm pois está no intervalo de classificação entre 0,4 e 0,8 mm, assim como observado na Cabeceira 07.

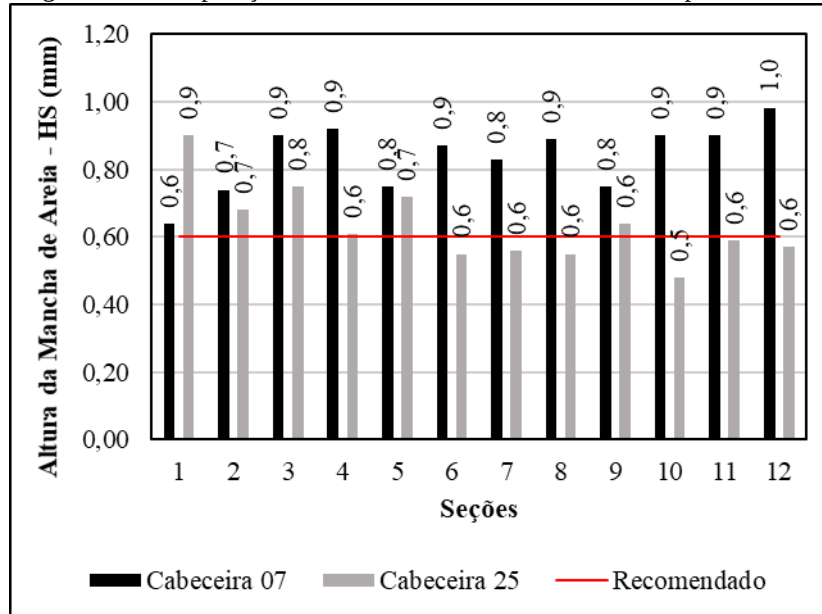
Figura 49 – Comparação da altura média da Mancha de Areia por cabeceira

A Figura 49 apresenta uma comparação entre os dados obtidos tanto para a Cabeceira 07, quanto para a Cabeceira 25. Analisando os resultados da altura da mancha de areia, percebe-se que a Cabeceira 25 apresenta valores de textura inferiores aos da Cabeceira 07. Além disso,

há um decréscimo nos valores a partir da seção 6, a aproximadamente 250 m a 300 m do início da Cabeceira 25. Segundo Rodrigues Filho (2006) todos os auxílios ao pouso conduzem a aeronave tocar as pistas em seu eixo e numa região situada a uma distância de 300 m da cabeceira de pouso, denominada zona de toque; exatamente onde as variações começam a ser verificadas.

Verificando a altura da mancha de areia nas duas cabeceiras, tem-se uma média de 0,8 mm para a Cabeceira 07; 0,6 mm para a Cabeceira 25 e 0,7 mm para a pista. A pista de pouso e decolagem do Aeroporto Municipal de Barra do Garças – MT (SBBW), atende ao mínimo determinado pela ANAC (2020b), além de estar no intervalo de 0,6 mm a 1,2 mm recomendado pelo DNIT (2006) e por Bernucci *et al.* (2008).

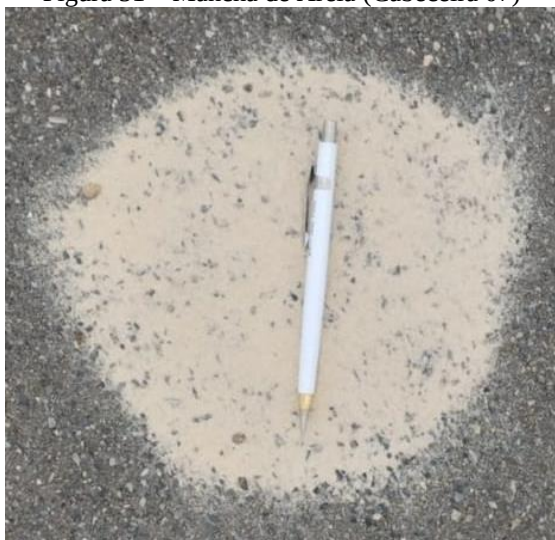
Figura 51 – Mancha de Areia (Cabeceira 07)

A Figura 51 e Figura 52 representam exemplos de manchas de areia obtidas na Cabeceira 07 e 25 respectivamente. A pista de pouso e decolagem do Aeroporto de Barra do Garças apresenta em toda sua extensão revestimento com agregados de pequenas dimensões, o que contribui para que a areia utilizada no ensaio se espalhe bem resultando manchas com diâmetros maiores. As manchas com menores diâmetros observadas na Cabeceira 25 podem ser atribuídas às maiores solicitações, pois, as solicitações oriundas das operações de pouso e decolagem desgastam a superfície, contribuindo para que a superfície apresente maior rugosidade devido a perda do mástique, assim, a areia preenche com mais facilidade os vazios da textura superficial e diâmetros inferiores podem ser observados.

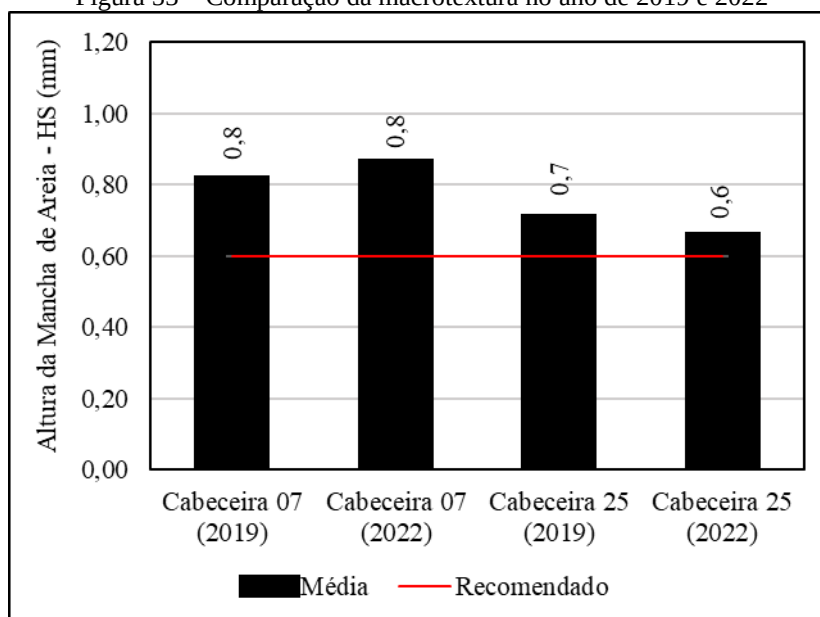
Figura 53 – Comparação da macrotextura no ano de 2019 e 2022

A Figura 53 apresenta uma análise comparativa dos resultados obtidos, com os dados tidos por Silva (2019), com o mesmo número seções de e com a mesma metodologia do presente trabalho. Nota-se que a macrotextura de ambas as cabeceiras é estatisticamente igual, uma vez que, a Cabeceira 07 apresenta coeficiente de variação de 0,34%, e a Cabeceira 25 de 2,61% em relação ao ensaio realizado em 2019. Como pode ser observado na Figura 54 a média da pista não sofreu alteração, as duas verificações obtiveram média de 0,7 mm, atendendo ao mínimo recomendado pela ANAC (2020b) e caracterizando uma macrotextura média.

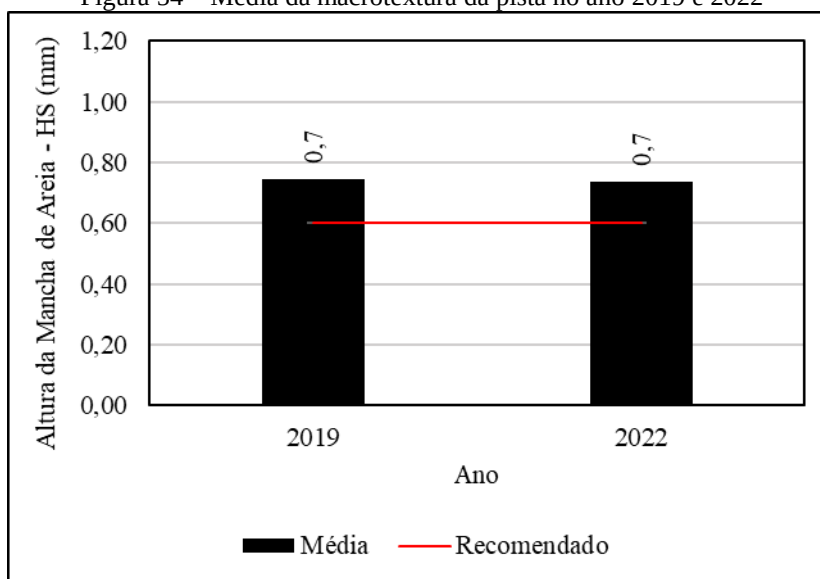
Figura 54 – Média da macrotextura da pista no ano 2019 e 2022

Conforme informações obtidas na Prefeitura Municipal de Barra do Garças (2022), nenhuma atividade de manutenção foi realizada entre 2019 e 2022 na pista de pouso e decolagem; e por meio do ensaio realizado tem-se que a textura do pavimento não sofreu alteração em sua classificação, evidenciando que as solicitações na pista avaliada não foram capazes de alterar a macrotextura de forma significativa
