**UNIVERSIDADE FEDERAL DE MATO GROSSO**  
**FACULDADE DE ARQUITETURA ENGENHARIA E TECNOLOGIA**  
**DEPARTAMENTO DE ENGENHARIA CIVIL**  
**TRABALHO DE GRADUAÇÃO**

**ANÁLISE DAS PATOLOGIAS EM EDIFICAÇÕES DE CRECHES**  
**MUNICIPAIS DE CUIABÁ, MT.**

CUIABÁ/MT  
ABRIL/2013

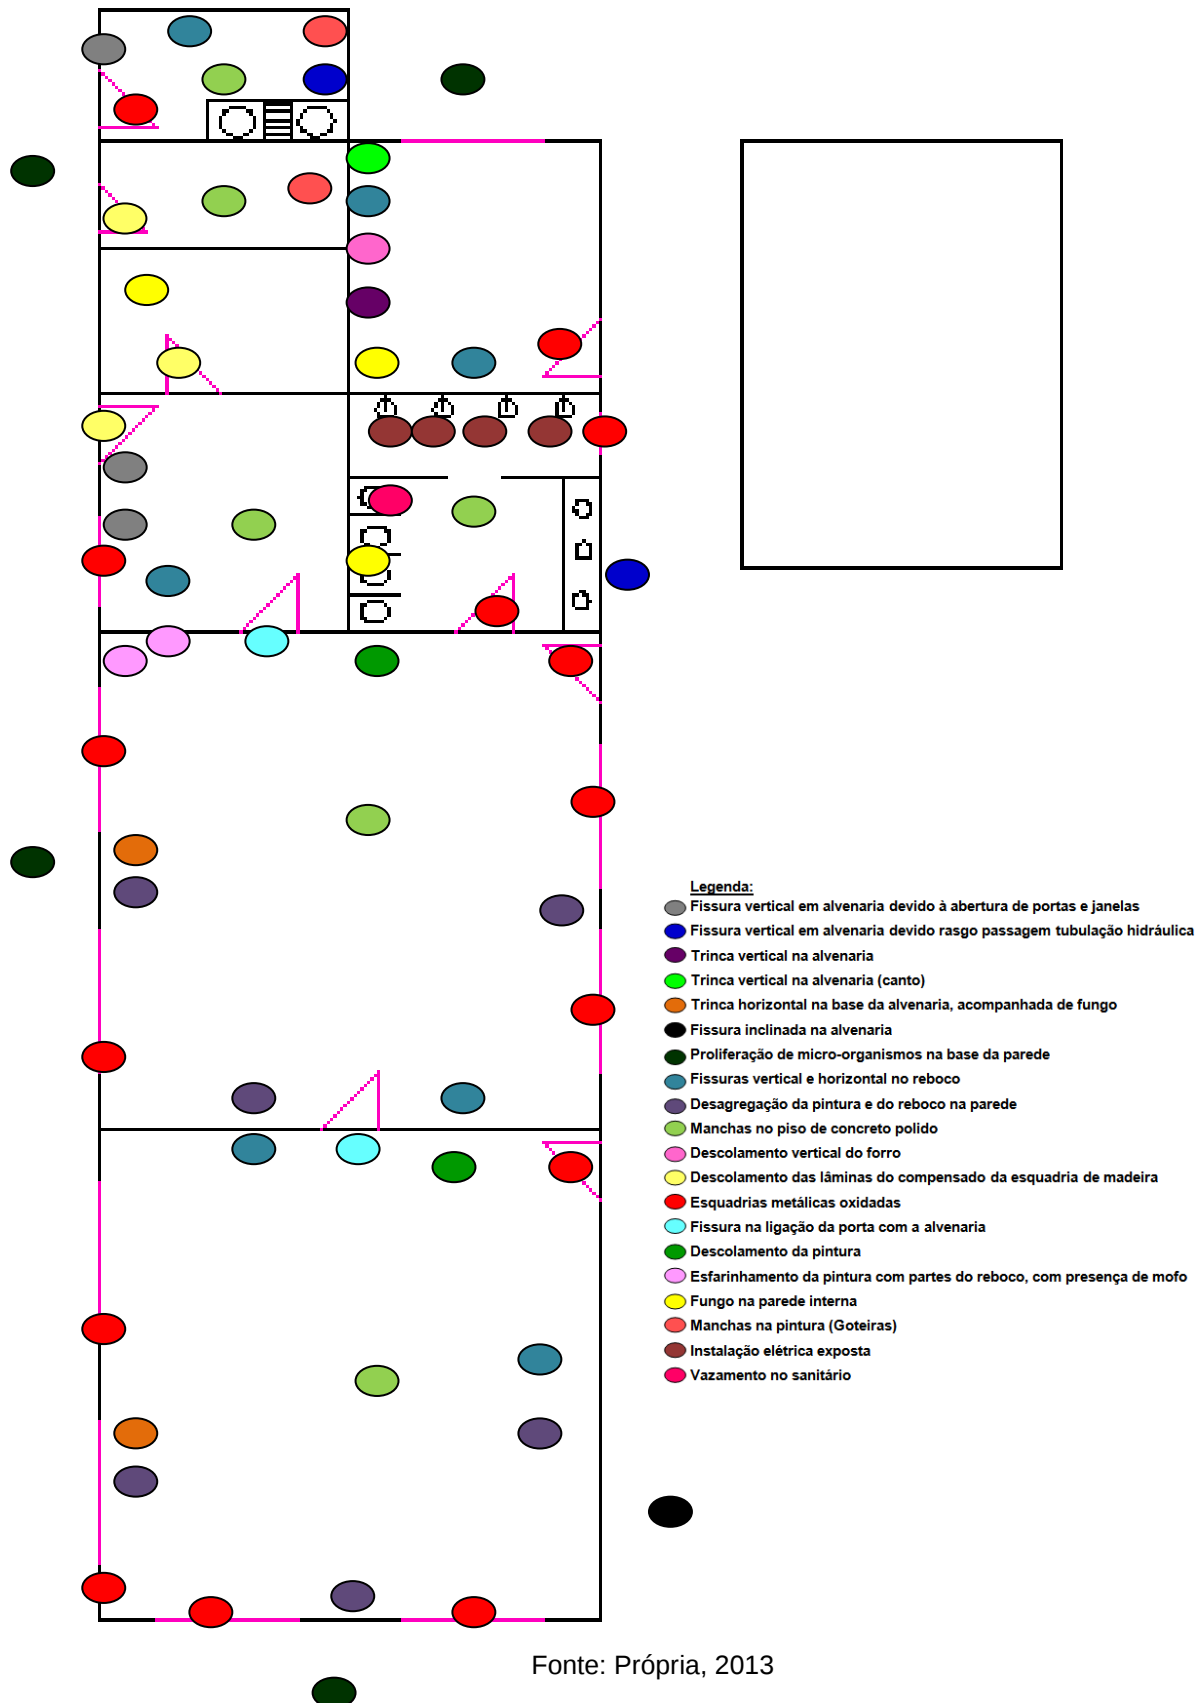
**Figura 12 - Localização das manifestações patológicas - Creche "A"**

A localização das manifestações patológicas está apresentada como mostra a Figura 9 a seguir:

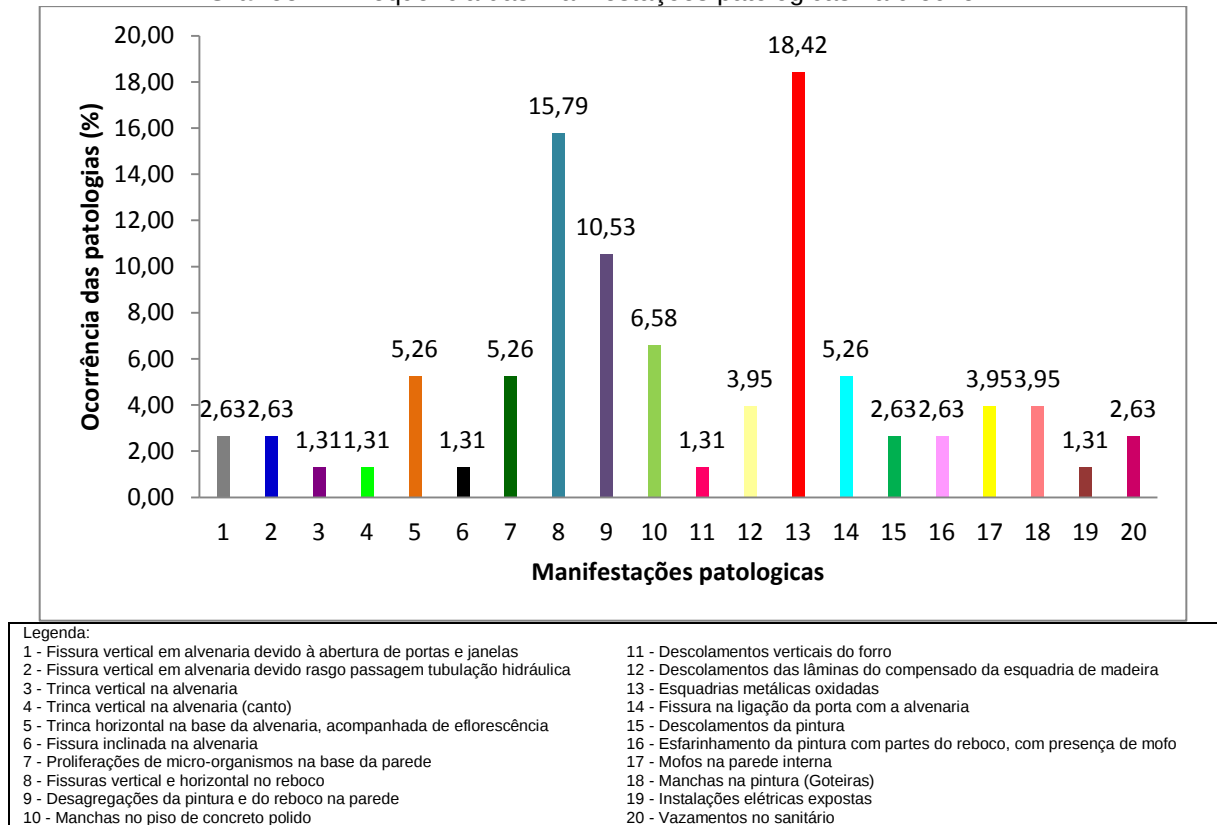
**Gráfico 1 - Frequência das manifestações patológicas na creche “A”**

Considerando a somatória das sintomatologias em todos os ambientes da creche “A”, foi montado o Gráfico a seguir.

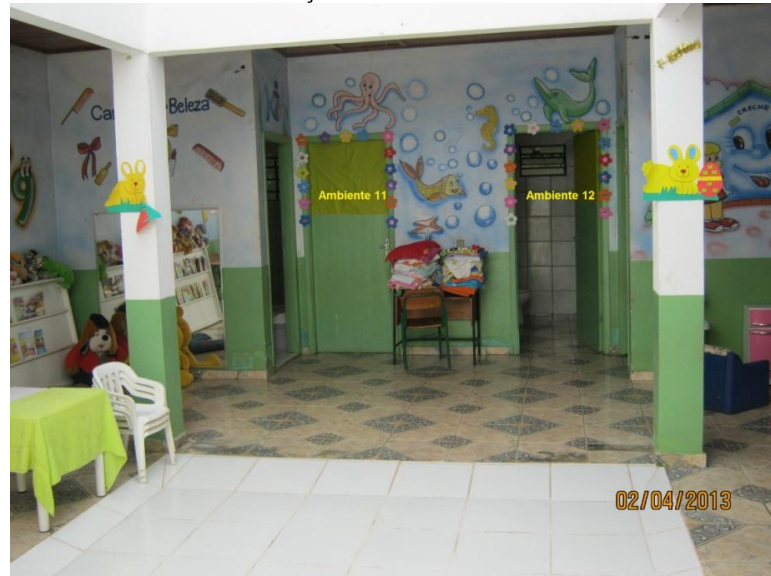
**Foto 23 - Localização do Ambiente 11 – Creche “B”**

O Ambiente 11 da creche “B”, foi descrito pelos funcionários como sendo um depósito de material de limpeza e outros, porém no projeto este é um segundo banheiro coletivo dos funcionários. Este Ambiente não foi vistoriado, pois não foi permitido o acesso do mesmo. A Foto 46 mostra a localização do ambiente na edificação.

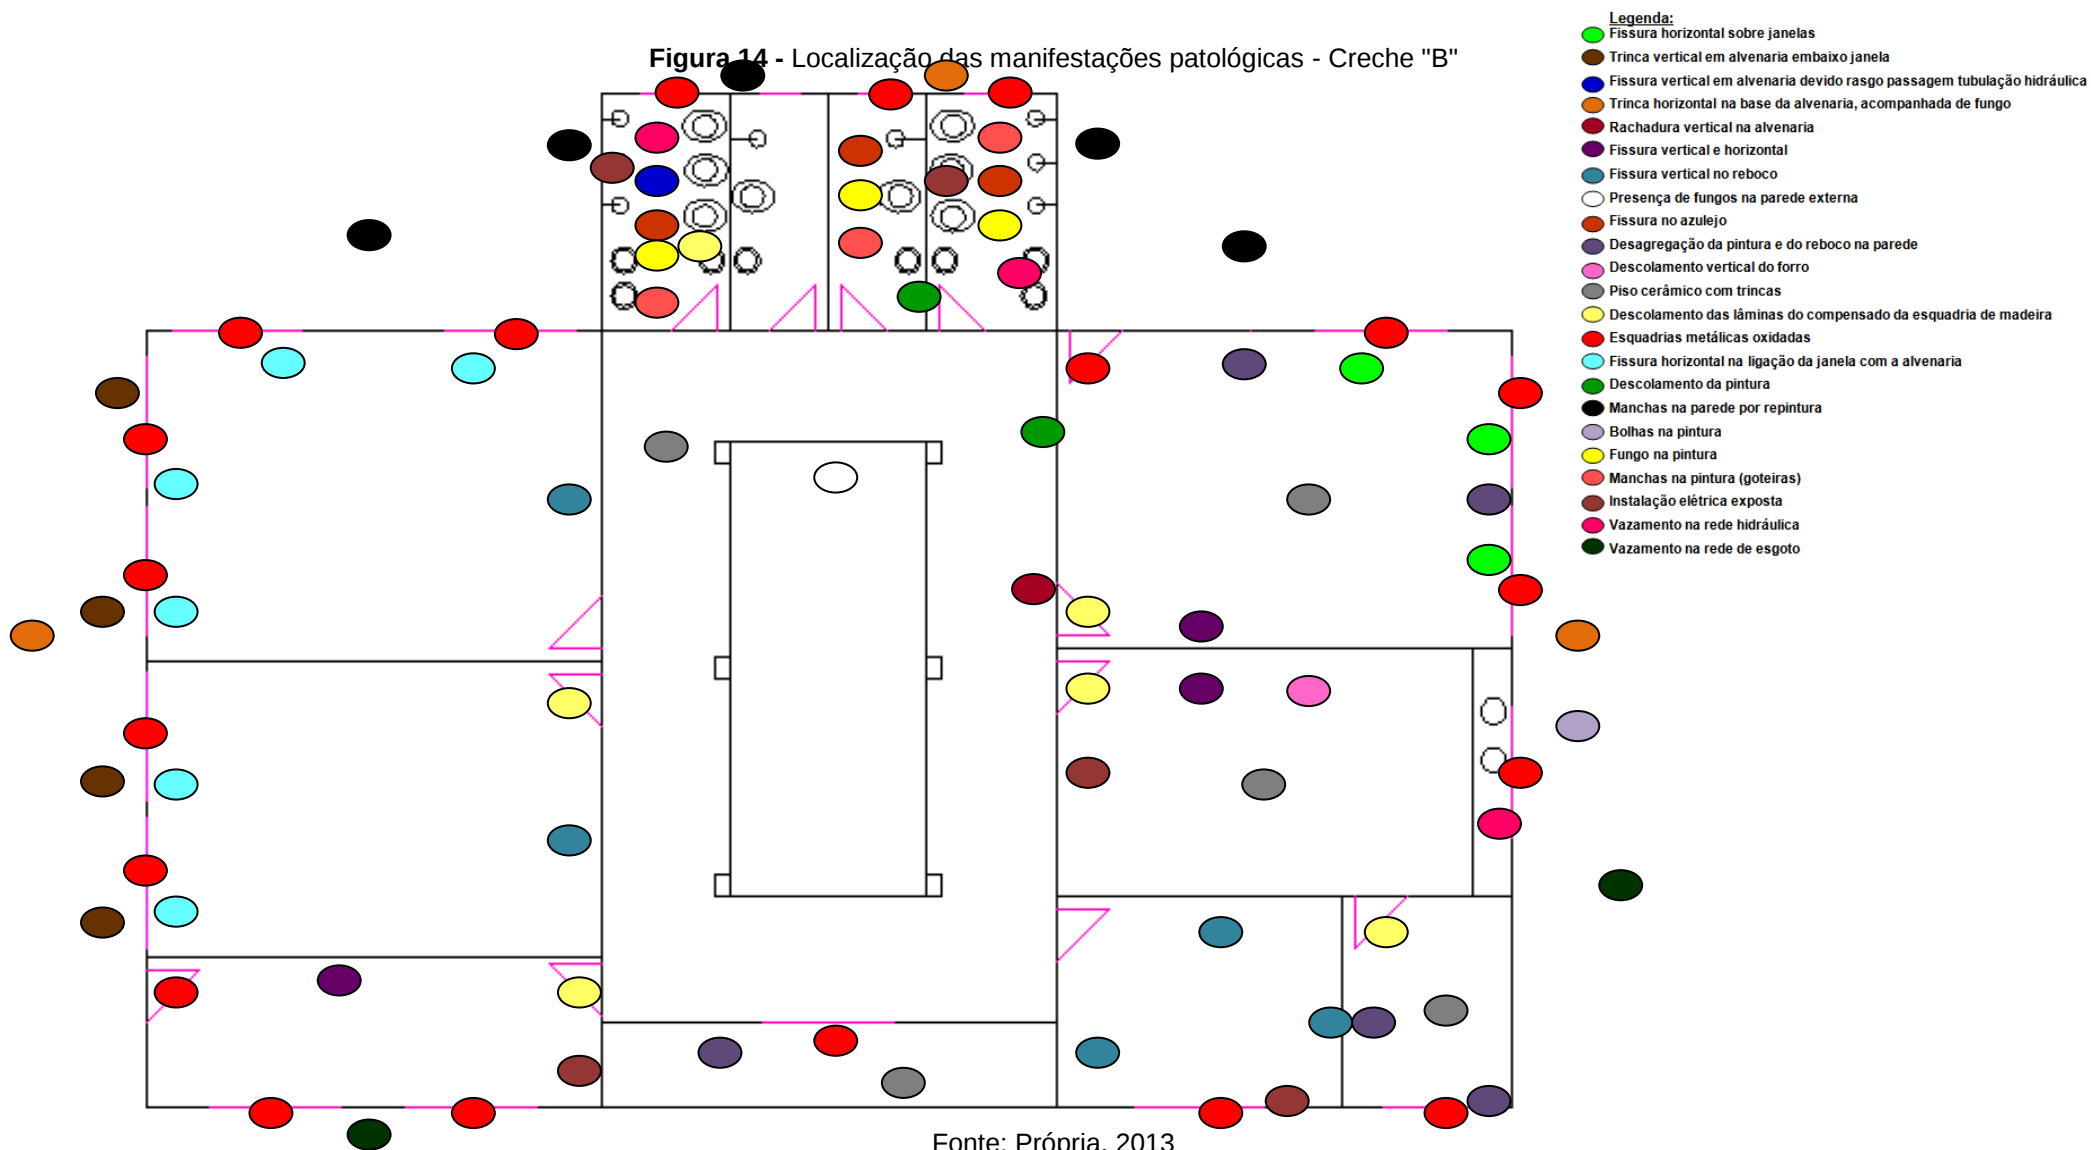
**Figura 14 - Localização das manifestações patológicas - Creche "B"**

A localização das manifestações nas edificações da creche “B” está apresentada na Figura a seguir.

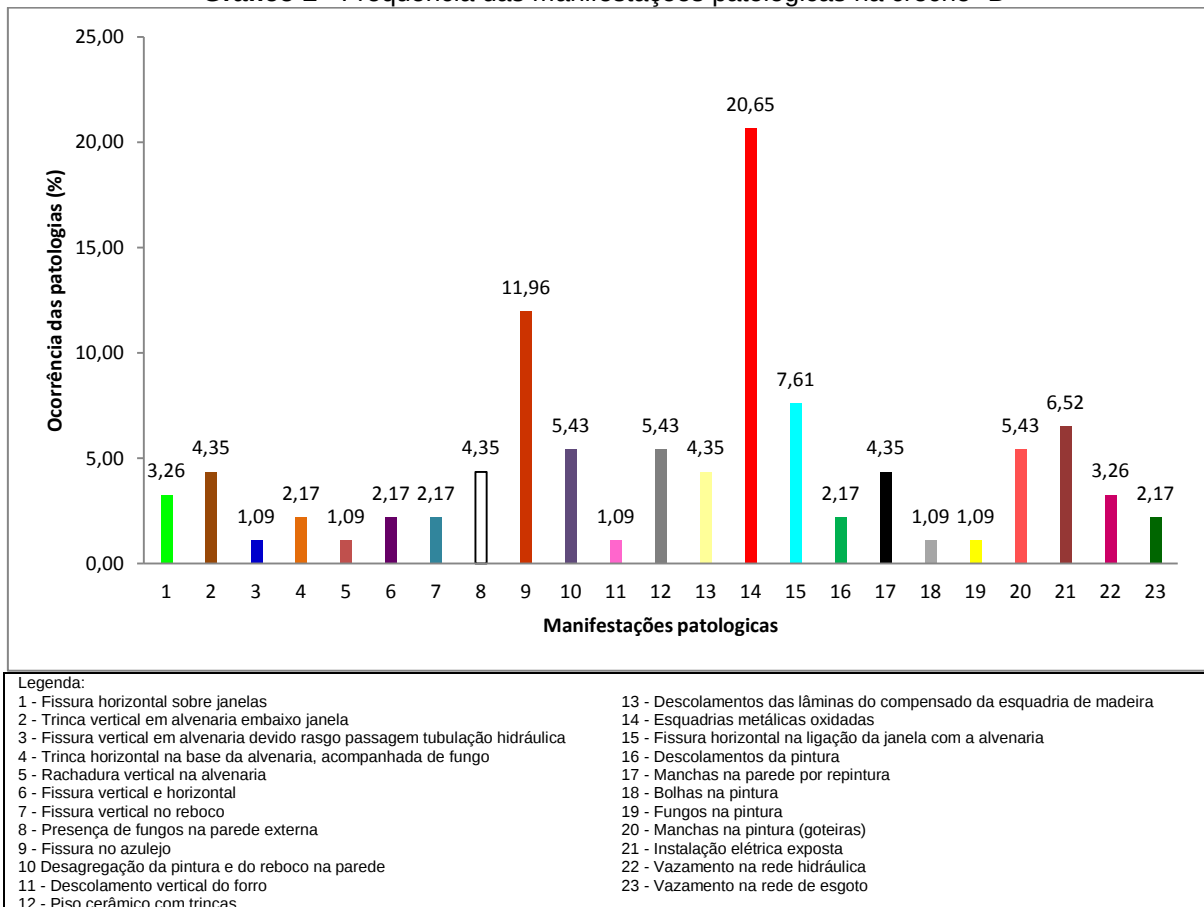
**Gráfico 2 - Frequência das manifestações patológicas na creche "B"**

Considerando a somatória das sintomatologias em todos os ambientes da creche “B”, foi montado o Gráfico a seguir.

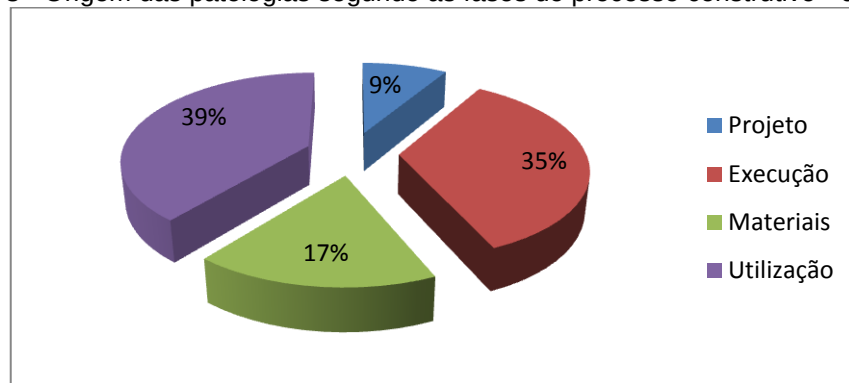
**Gráfico 3 - Origem das patologias segundo as fases do processo construtivo - creche "A"**

Observa-se que 39% dos casos de origens de manifestações patológicas estão relacionados aos problemas de utilização, 35% provenientes de execução, matérias com 17% e por deficiência de projeto 9%.

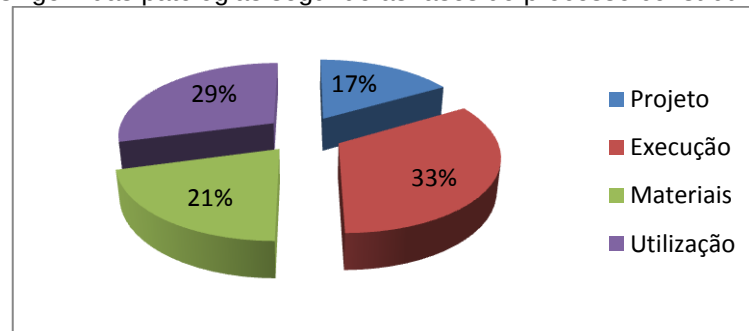
**Gráfico 4** - Origem das patologias segundo as fases do processo construtivo - creche "B"

Observa-se que 33% dos casos de origens de manifestações patológicas são provenientes de execução, 29% estão relacionados aos problemas de utilização, matérias com 21% e por deficiência de projeto 17%.
